Kahramanmaraş Depremleri  
Sonucu Oluşan Yapısal  
Hasarlara İlişkin

# Gözlem ve Değerlendirme Raporu

**TMMOB**  
**İnşaat Mühendisleri Odası**

## 6 ŞUBAT 2023 KAHRAMANMARAŞ DEPREMLERİ SONUCU OLUŞAN YAPISAL HASARLARA İLİŞKİN GÖZLEM VE DEĞERLENDİRME RAPORU

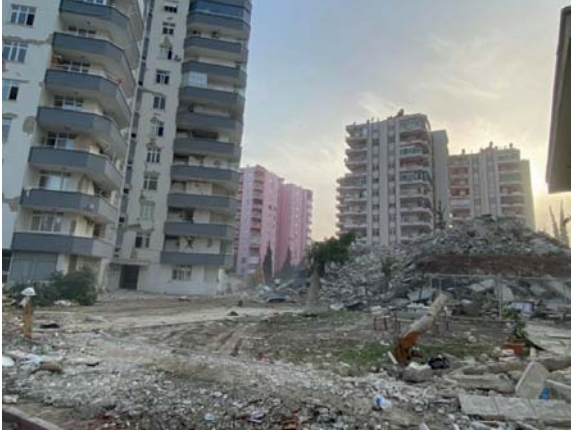
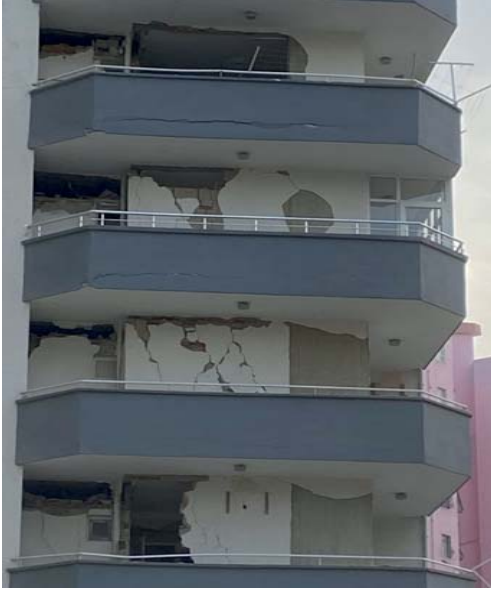
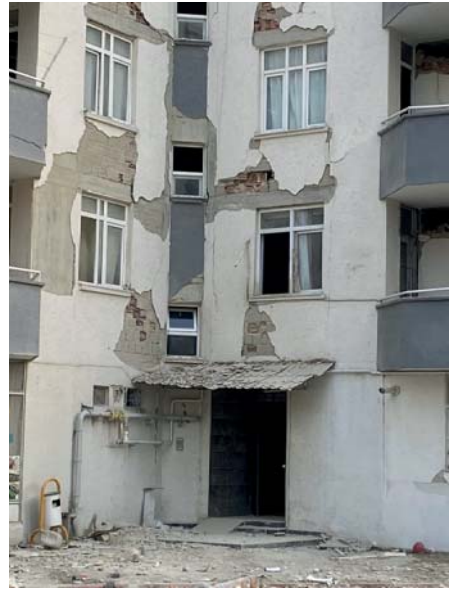
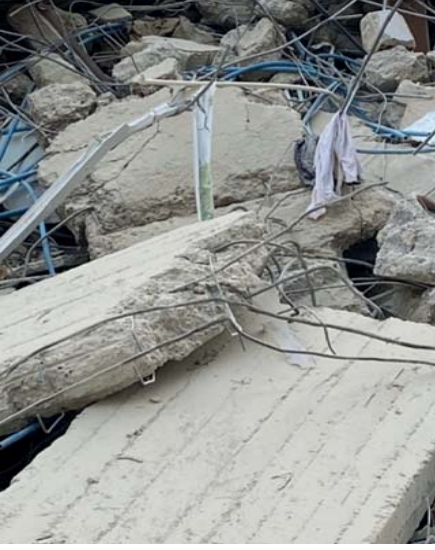
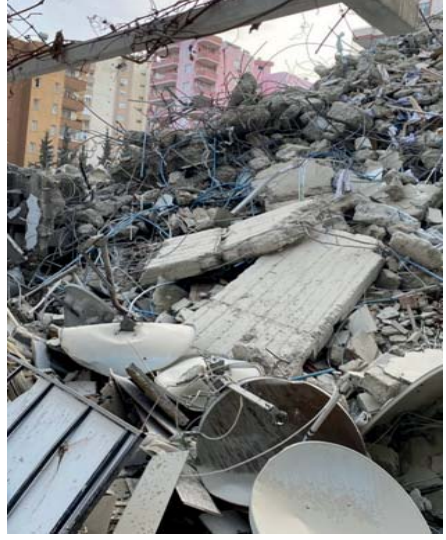
1. ukurova İlesi, Kurttepe Mevkii. Yan yana aynı proje kapsamında yapılmıř 2 bina, biri tamamen gmüř, diğeri ayakta. Ayakta kalan binaya hasar tespit ekipleri ađır hasar vermiř. Binaya girmek yasak olduđu iin tařıyıcı sistemdeki hasar durumu incelenememiřtir. Özellikle balkon kısmında blme duvarlarda byk diyagonal atlaklar, kırılma ve dklmeler grlmüřtr. Yıkılmayan bloğun neden yıkılmadıđını anlamak ve gerekli incelemeleri yapmak iin arařtırmacıların ve İnřaat Mhendisleri Odası teknik uzmanlarının binanın iine girmelerine izin verilmemesi byk bir eksikliklidir.

Çöken binanın kolonunda yapılan gözlemede etriyelerin 25 cm aralıklı konulduğu, sıklaştırma yapılmadığı, kancaların 135° bükülmediği görülmüştür. Nervürlü demir kullanılmış, ancak yine de donatılar betondan tamamen sıyrılmıştır. Bu durum beton dayanımının çok düşük olduğunu göstermektedir. Zira uygun dayanımdaki bir beton olsaydı donatılar beton içinden bu kadar kolay sıyrılıp ayrılmazdı, donatılara sarılı büyük parçalar halinde kırılırdı. Binanın yıkılma şekli ve enkazın durumuna bakıldığında beton dayanımının çok düşük olduğu ve betonarme elemanlarda donatının yetersiz olduğu düşünülmektedir.

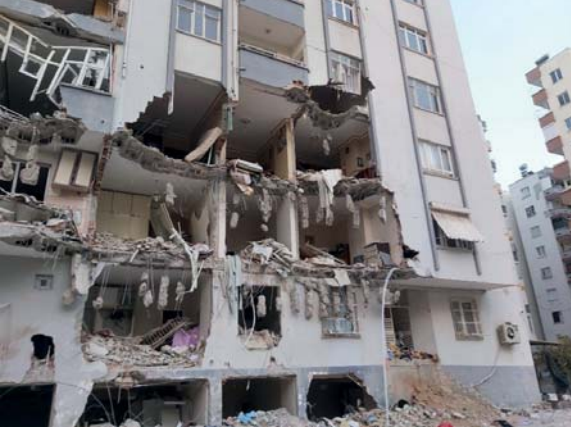
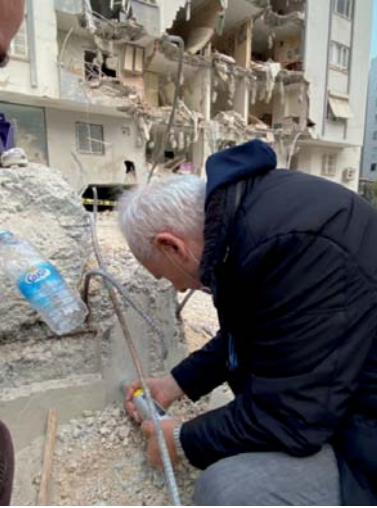
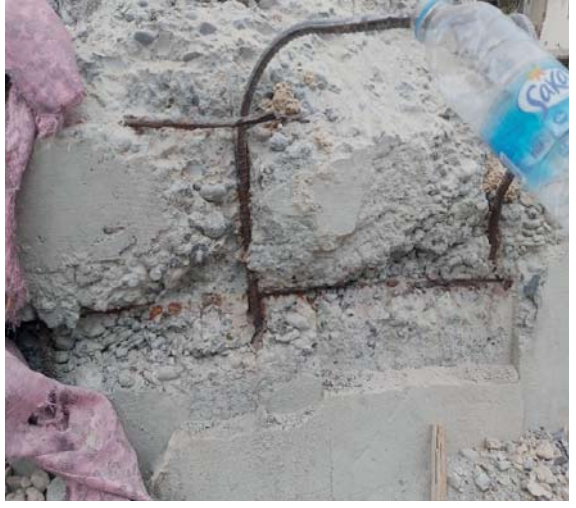
Bina yıkılırken yandaki binanın yan cephesine çarparak, çarptığı binanın konsol çıkmaları ve konsol üzerine oturan duvarlarında hasara neden olduğu görülmüştür. Yıkılma esnasında komşu binanın betonarme taşıyıcı sisteminde herhangi bir hasar gözlenmemiştir. Ancak bu yapıya ağır hasar verildiği ifade edilmiştir.

**3. Kardeşler Restoranının olduğu bina:** Konsol çıkmalara oturan dış cephe duvarlarda çatlaklar bulunmakta olup, pencere kenarındaki tuğla nişlerde dökülmeler vardır. Dışarıdan yapılan gözlemde taşıyıcı sistemde herhangi bir hasar gözlenmemiştir. Sol yan arka cephe köşe kolonunun kalıbı çakılırken ekseninden kaydırıldığı görülmüştür. Schmidt çekici ile yapılan ölçümde beton dayanımı ortalama 120 kg/cm<sup>2</sup> olarak ölçülmüştür.

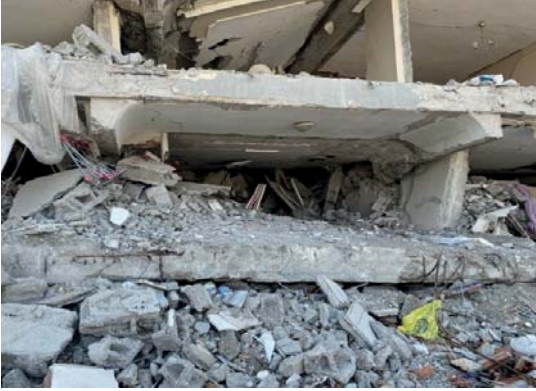
5 katlı binadan kalan enkaz üzerinde yapılan incelemede; etriye sıklařtırmasının olmadıđı (20 cm aralıklı), kolonların 20 cmx80 cm ebadında hep aynı yönde yerleřtirilmiř olduđu grlmřtr. Dřk beton dayanımı, zayıf kolon-kuvvetli kiriř dzensizliđi olduđu tespit edilmiřtir.

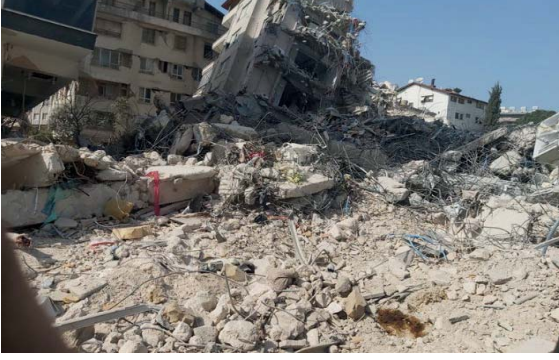
*Antakya'da yıkılmış, enkaz haline gelmiş binalar*

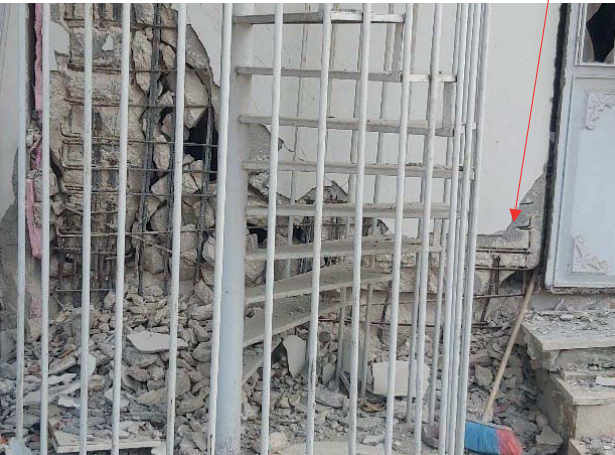
Perdeler ağır hasarlı. Kolonlarda ölçülen etriye aralığı 7-10 cm, sıkılaştırma yapılmış ancak etriye kancaları 135° kıvrılmamış. Donatılarda korozyon var. Perdelerin uç bölgelerinde donatılar yönetmeliğe uygun yerleştirilmemiş, ilave boyuna donatı ve sargı yok. Yola göre sol taraftaki blokta sola doğru hafif kalıcı deplasman var. Schmidt çekici ile ölçümde beton dayanımı, ortalama 200 kg/cm<sup>2</sup> ölçüldü (Not: Schmidt Çekici ölçümleri yaklaşık %60-70 doğrulukta sonuç vermektedir).

*Binanın arka cephesinde, dilatasyonla ayrılmış kısmın hemen bitişiğinde, uzun istikamette konulmuş bir perde var. Ağır kesme hasarlı bu perdenin bir ucunda ilave donatı ve sargının olmadığı görüldü.*

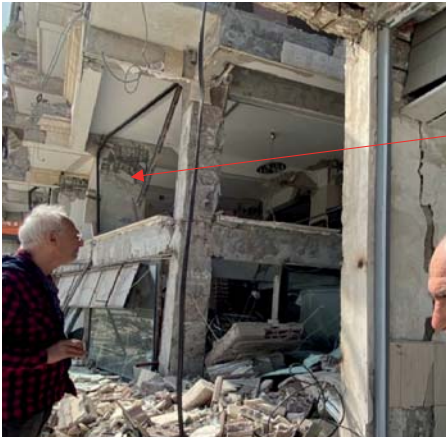
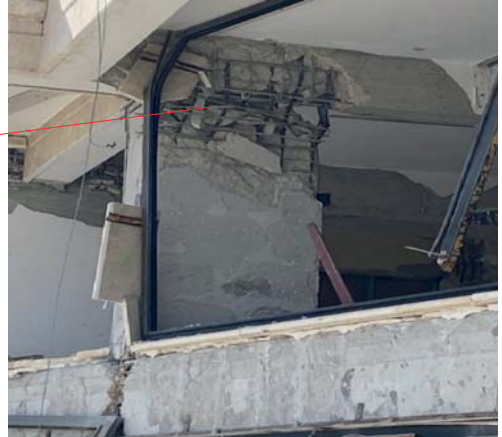
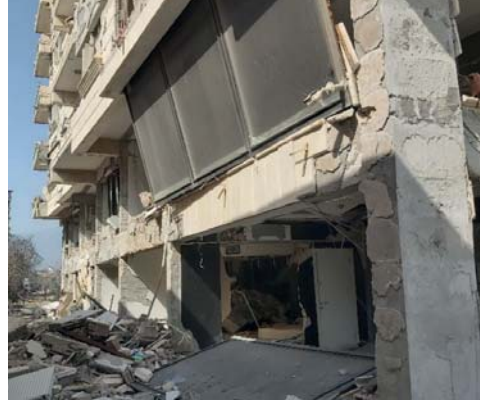
*Binanın taşıyıcı sistemi kolon ve perdelerden oluşan karma bir sistem. Zemin katta asma kat mevcut. Zemin kattaki betonarme perdelerin tamamında ağır derecede kesme kırılması var. Kolonlarda ise perdelere göre daha az hasar var.*

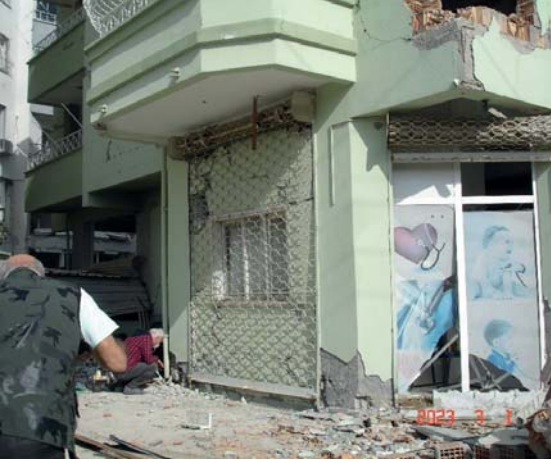
### 3. Subaşı Aile Sağlığı Merkezi:

2003 yılında inşa edilmiş. Yapı Denetimin Hatay ilinde ilk başladığı zamanlarda yapılmış. İmalatlarda eksik ve kusurların olduğu görüldü. Binada dışarıdan yapılan incelemede yatay ve düşey yönde kalıcı bir deplasman ve mekanizmalasma olmadığı, ağır hasarlı kolonu olmadığı, dış cephe dolgu duvarlarında ise kırılma ve dökülmeler olduğu gözlemlendi.

*Sıklaştırma bölgesinde etriye aralıkları 17 cm (>10cm) ölçüldü. Donatılarda aşırı korozyon var, korozyondan demirler erimiş, boyuna donatılar kopmuş. Yağmursuyu borularının uçları açıkta, gelen sular bina temeline sızmakta. Betonda segregasyon var. Schmidt çekici ile ölçümde beton dayanımı, ortalama 220 kg/cm<sup>2</sup> ölçüldü (Not: Schmidt Çekici ölçümleri yaklaşık %60-70 doğrulukta sonuç vermektedir).*

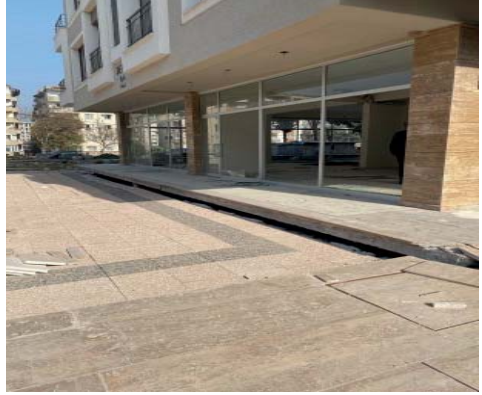
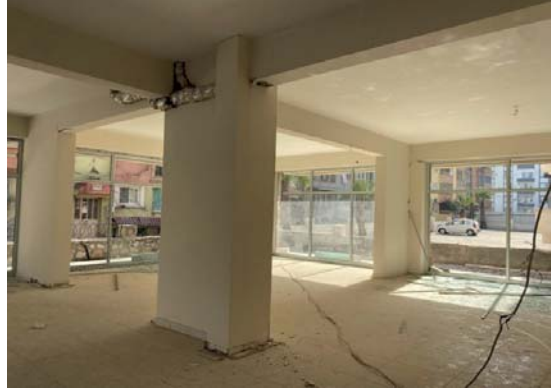
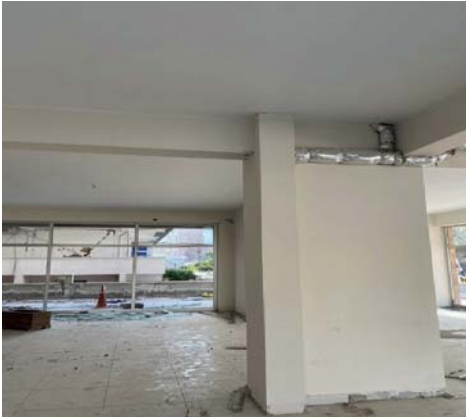
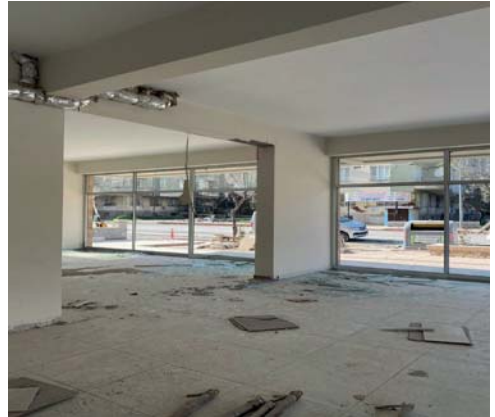
#### 4. Deniz Apartmanı:

İnşaatı yeni tamamlanmış bir bina. Binanın ön bahçesindeki dolgu zemin yaklaşık 30 cm çökmüş, ancak buna rağmen binanın tretuvarları dâhil kendisinde kayda değer hasar yok. Binanın tek bir işyeri olarak düzenlenmiş zemin katı camlarında kırıklar var. Asansör-Merdiven boşluğu kenarındaki bölme duvarlarında hasar var. Onun dışında üst katlardaki dolgu duvarlarında dahi hasar yok.

Binada her iki istikamette düzenli yerleştirilmiş yeterli miktarda betonarme perde taşıyıcıların olduğu, herhangi bir düzensizlik bulunmadığı, Profometre ile yapılan ölçümlerde etriyelerin sıklaştırma bölgesinde 10 cm, orta bölgelerde ise 15-17 cm aralıklarla yerleştirildiği görülmüştür.

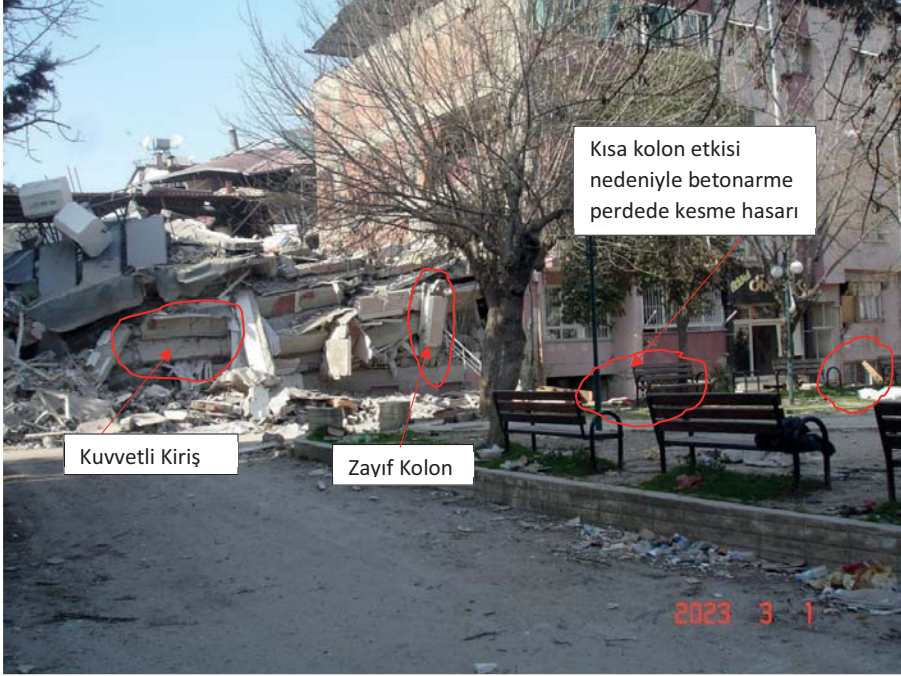
## 5. Antakya Armutlu Mahallesinde biri yıkılmış diğeri ayakta kalmış bitişik iki bina:

*Yıkılan bina: Kuvvetli Kiriş-Zayıf Kolon Düzensizliği var. Etriye sıklaştırması yok, kancaları 135° bükülmemiş. Betonun görünümü düşük dayanımlı olduğu izlenimi veriyor.*

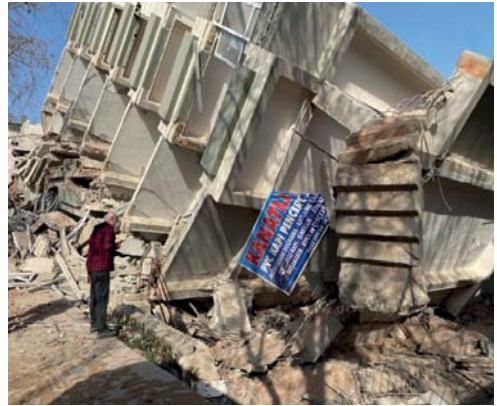
## 6. Atatürk Caddesi Yana Devrilerek Yıkılan Bina:

*Binanın depremden önceki Google görüntüsü ve depremden sonraki yıkılmış hali*

Google görüntüsüne bakıldığında binanın, kot farkı nedeniyle 3 tarafı tamamen açık Atatürk Caddesine bakan ön cephesinde yarıya kadar gömülü bir bodrum kat üzerine yüksek giriş kat + 6 Normal kat + 1 Teras katı olmak üzere toplam 9 katlı yapıldığı görülüyor. Bina en alt bodrum kat kolonlarının kırılması sonucu kısa yönde sağ tarafına devrilerek yıkılmış. Binanın üst katları kısmen bütünlüğünü korumuş.

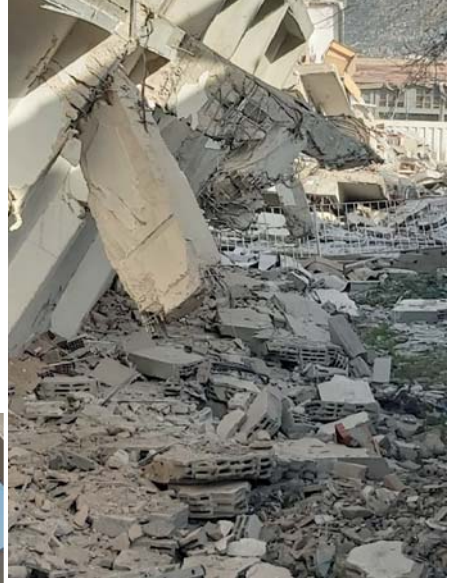
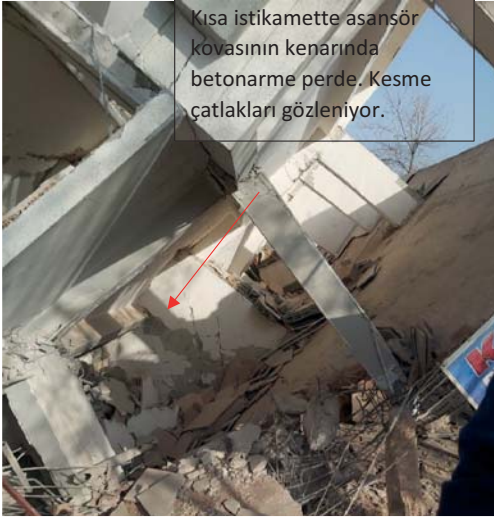
Kısa istikamette asansör kovanının kenarında betonarme perde. Kesme çatlakları gözleniyor.

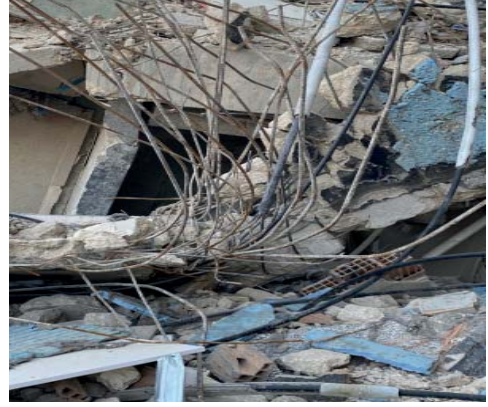
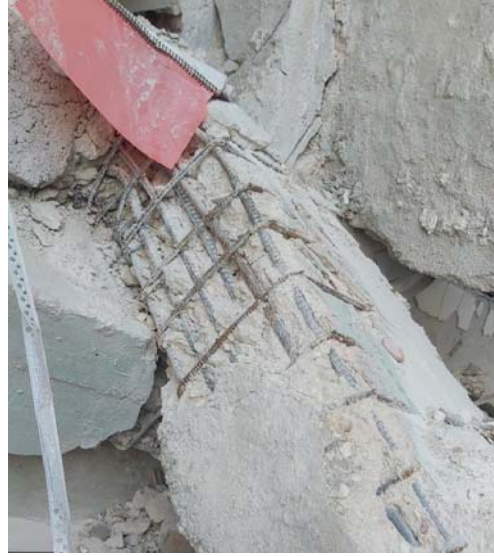
Yıkılan bu binanın hemen yanında ayakta kalmış az hasarlı başka bir bina vardır. Yapının en son yönetmelik esaslarına göre projelendirilerek inşa edildiği ifade edilmiştir.

Yapılan incelemede, çekirdek kısmındaki asansör kovasının boylu boyunca betonarme perde olduğu, nervürlü donatı kullanıldığı, etriye sıklaştırmasının yapıldığı, etriye kancalarının 135° kıvrılarak kolonların sargılandığı, boyuna donatıların da yeterli olduğu görülmüştür. Bu durumda binanın yıkılış biçimi de dikkate alındığında akla beton dayanımındaki yetersizlik gelmektedir. Beton döküldükten sonra yeterli sulama yapılmayıp kürünü alamaması söz konusu olabilir. Yaşanan en büyük problemlerden birisi de beton döküldükten sonra sulama işleminin önemini bilmeyen herhangi bir işçinin inisiyatifine bırakılması ve ihmal edilmesidir. Gerekli gibi kürlenmeyen betonun dayanımı çok düşük olmaktadır. Beton döküldükten sonra kimyasal reaksiyonunun sağlanması, yanmaması için en az 1 hafta döşeme altından ve üstünden tüm kolon ve kirişler ıslanacak şekilde sulanmalıdır. Esasen telis bezi veya diğer su tutucu örtüler kullanılarak da beton yüzeyinin ıslak kalması ve buharlaşmanın daha az olması sağlanmalıdır.

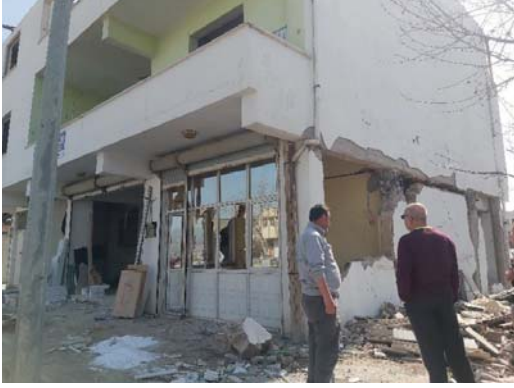
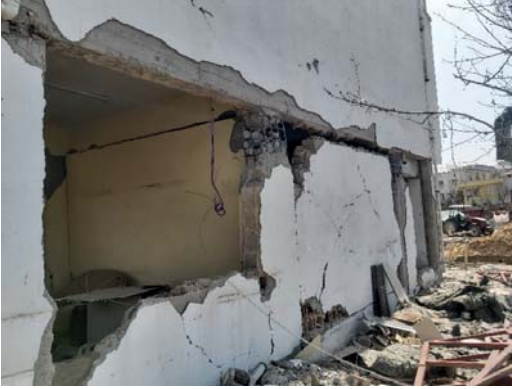
## 2. Pazarcık İlçesinde mühendislik hizmeti görmemiş yapılar:

Zemin + 2 katlı betonarme çerçevesi bir bina. Zemin kattaki tüm kolonlar hasarlı olduğu için ağır hasarlı. Etriye aralıkları fazla sıklaştırma yapılmamış, kancaları 135° bükülmemiş.

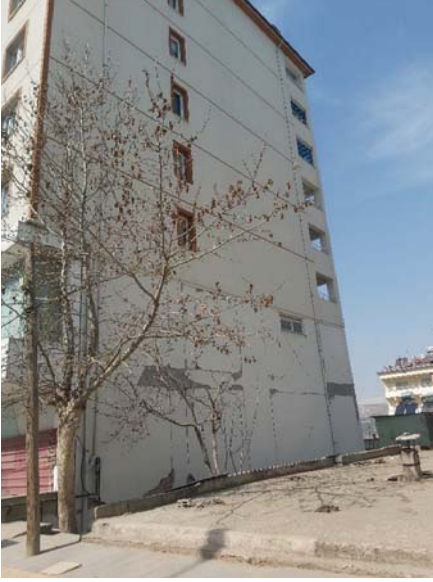
### 5. Cadde üstünde az hasarlı çok katlı bir bina:

Zemin katında asma kat var. Düşey elemanları kolon ve perdelerden oluşan betonarme çerçevesi bir bina. Sadece zemin katta betonarme çerçeve ile dolgu duvar arasında sıva çatlakları dışında herhangi bir hasar gözlenmedi. Az hasarlı.

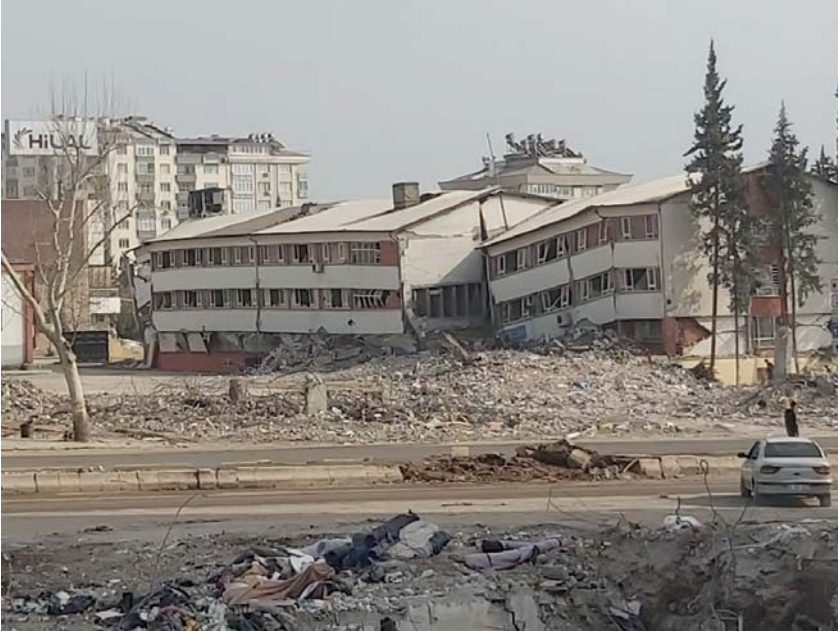
Zemin katı çökmüş okul binası.

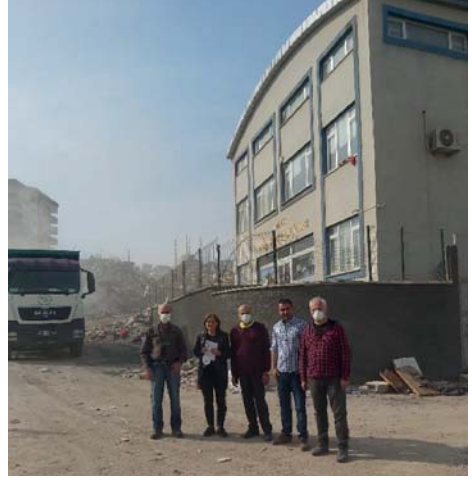
## 6. İnşaat Mühendisleri Odası Kahramanmaraş Temsilcilik Binası:

Çevredeki binaların neredeyse tamamı enkaz haline dönüşmüş iken İnşaat Mühendisleri Odası Hizmet binası depremi hasarsız atlatmış durumda. Ancak yanındaki binanın enkaz kaldırma çalışmaları devam ettiği için binanın içine girilememiştir. Ayrıca enkaz kaldırma çalışmaları sırasında havayı kaplayan zararlı toz bulutu da binanın kullanımına engel teşkil etmektedir. Dışardan yapılan incelemede ne dış cephe bölme duvarlarında ne de kolon ve kirişlerde en ufak kılcal çatlak bile gözlenmemiştir.

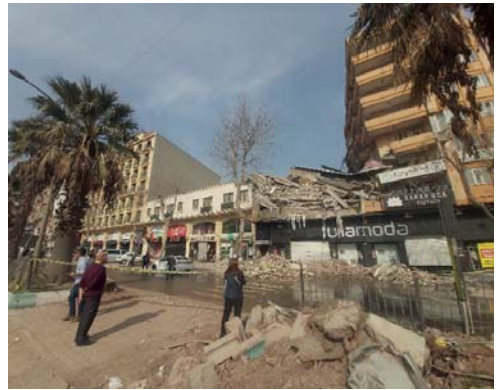
Kahramanmaraş genelinde yıkılan binalara bakıldığında donatılardaki ve beton kalitesindeki eksik ve kusurların yanı sıra planda ve düşeyde yapısal düzensizliklerin de söz konusu olduğu izlenmektedir. Bu düzensizlikler özellikle; zayıf kat, yumuşak kat düzensizlikleri, farklı yükseklikteki ve kat seviyeleri farklı bitişik binaların birbirine çarpma etkisi gibi düzensizlikler olarak sıralanabilir.

*Trabzon Bulvarında kat seviyeleri ve titreşim periyodları farkı binaların birbirine çarpması sonucu yıkılmış bir bina.*

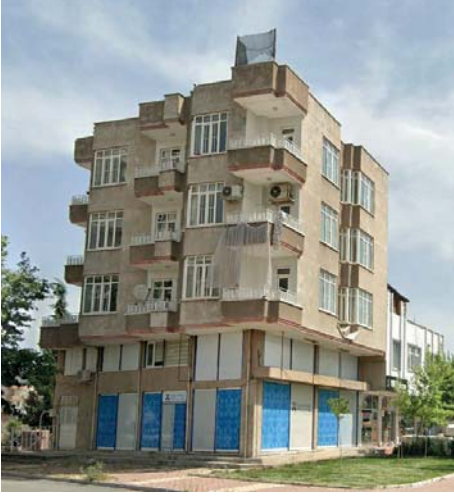
Binanın yıkılmadan önceki görüntüsüne bakıldığında zemin katının asma katlı işyerleri olduğu, bu zemin katın yumuşak kat davranışı gösterdiği tahmin edilmektedir. Enkaz üzerinde yapılan incelemede, düz donatı kullanıldığı, donatılarda korozyon olduğu görüldü. Etriye aralıkları 22 cm ölçüldü. Beton dayanımının düşük olduğu tahmin edilmektedir.

*Binanın yıkılmadan önceki Google görüntüsü*

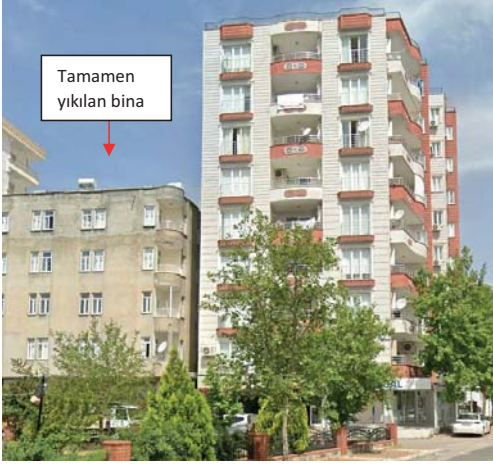
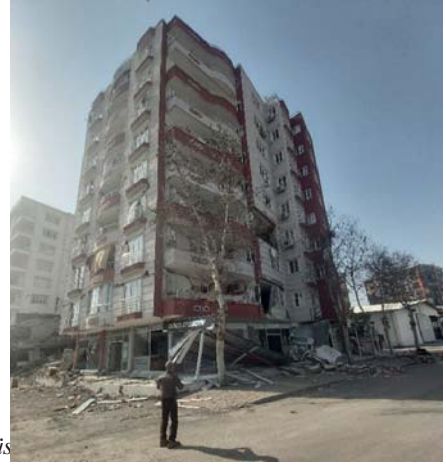
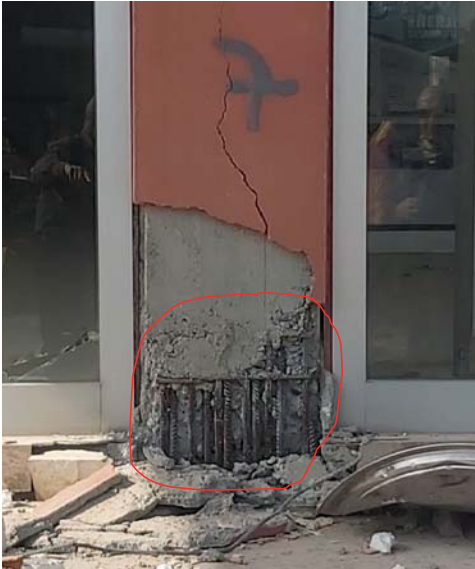
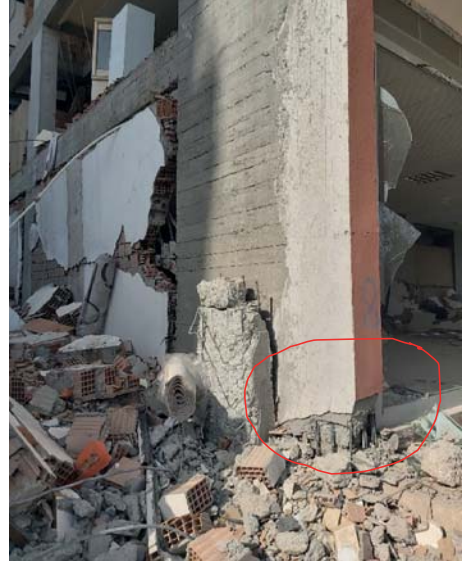
## 2. Atatürk Bulvarı, Şehit Piyade Onbaşı Ramazan Özen Parkı arkasında Alarko ve Güneş Otomotiv'e ait işyerlerinin bulunduğu bina

Taşıyıcı çerçevesi kolon, perde ve kirişlerden oluşan betonarme bir binadır. Kolon alt düğüm noktasına etriye konmamış. Alarko servisinin içinde görünen, kısa istikametteki perdede, yıkık (D) derece kesme hasarı var. Bu perde uç bölgesinde donatılar yönetmeliğe uygun yerleştirilmemiş, ilave boyuna donatı ve sargı yok. Etriye aralıkları 10 cm, ancak ön cephede 7 no ile işaretlenmiş kolon ve 8 nolu perdeden de gözlemlendiği üzere dip kısımlarındaki 30cm'lik aralıkta etriye konulmamış. Google görüntüsünde bu binanın yanında görülen eski bina ise tamamen yıkılmış durumda. Bu binada betonarme perdeler deprem yüklerinin büyük bir kısmını alarak kolonların hasar görmesini önlemiş ve düşey yüklerini taşımaya devam etmesini sağlamış, böylelikle bina ayakta kalmış.

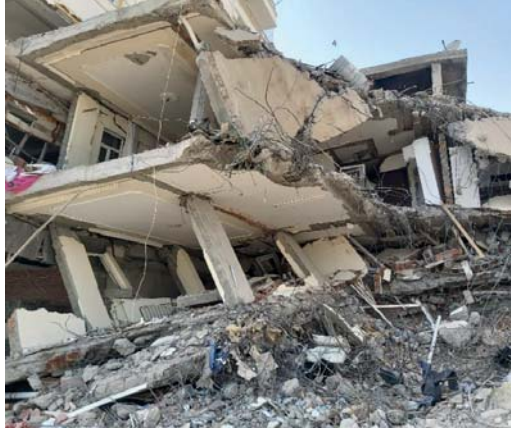
Asmolen döşemeli, oldukça büyük konsol çıkmalı eski tarihli bir betonarme bina. Betonarme perdesi yok. Etriye aralıklarının çok fazla olduğu, sıklaştırma yapılmadığı gözlenmekte. Bu gibi ağır asmolen döşemeli yapıların depremlerde ağır hasar aldığı sıkça görülmektedir. Bu bina yıkılırken yan binaya da hasar vermiş.

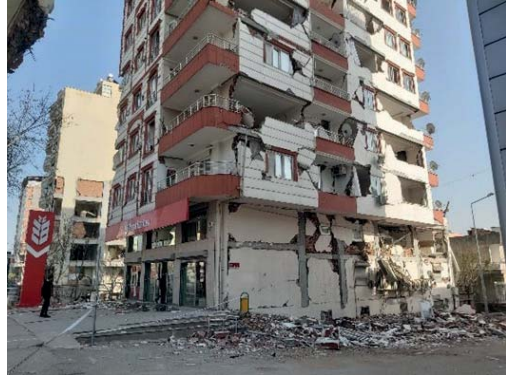
### 4. Ziraat Bankasının bulunduğu bina:

Ziraat Bankası Binası Z+7 Katlı betonarme binadır. Zemin katı asma katlı, düzensiz betonarme elemanları ile projelendirilmiştir. Yan cephede çerçevesi oluşturan kirişlerin kolona farklı kotlarda bağlandığı, kısa kolon etkisi yaratan bu duruma rağmen kolonda herhangi bir hasar gözlenmemiştir. Dışarıdan yapılan gözlemlerde betonarme taşıyıcı elemanlarda kayda değer bir hasar görülememiştir. Ancak oldukça sünek davranış gösteren bu yapının dolgu

duvarları ileri derecede hasar görmüş ve bazıları yıkılmıştır. Bu binada beton dayanımının iyi olduğu izlenimi edinilmiştir.

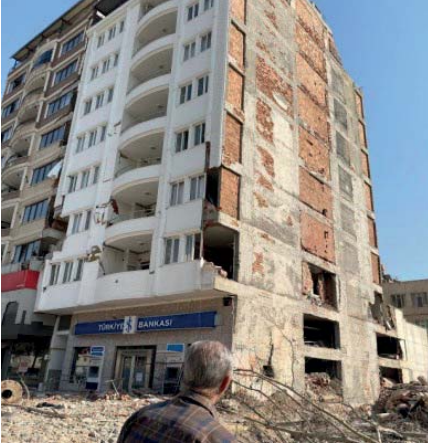
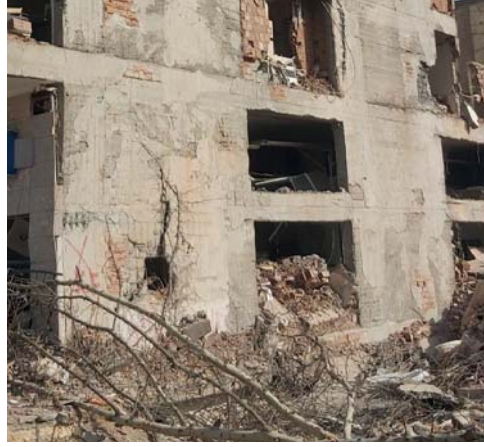
Z+7 Katlı, betonarme taşıyıcı sistemi kiriş, kolon ve perdeli betonarme çerçevelerden oluşan bir binadır. Zemin kat perdelerinin tabana oturduğu kısımlarda önemli derecede hasar meydana gelmiştir. Dış görünüş itibarıyla konut olarak kullanılan katlarda herhangi bir bölme duvar hasarı gözlenmemiştir. Bu binada çok miktarda perde duvarı olması yıkılmasını önlemiştir.

Yan cephe köşedeki perdede, zemin kat hizasında donatıların kesilerek pencere boşluğu açıldığı, bu nedenle perdenin bu kısmında oldukça ileri düzeyde hasar oluştuğu gözlemlendi.

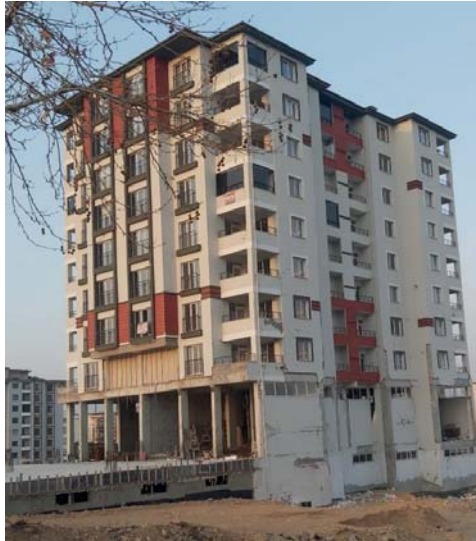
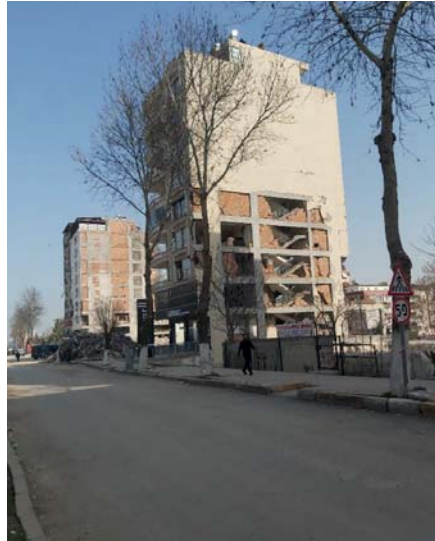
##### 6. Sadece dolgu duvarları hasar gören binalar:

Ayakta kalan bu binalarda da yeterli miktarda betonarme perde taşıyıcılarının olduğu değerlendirilmiştir.

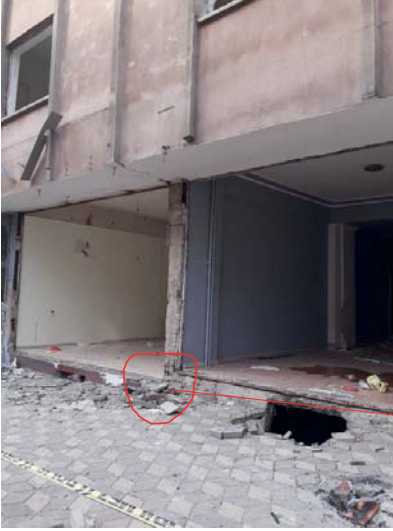
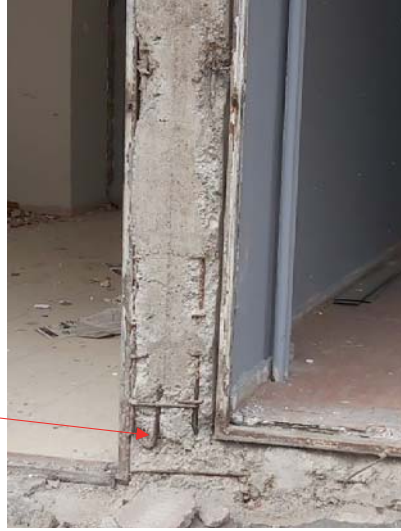
*Donatılarda korozyon oluşmuş. Etriye aralıkları 20-25 cm ölçüldü. Etriye kancaları 135° kıvrılmamış.*
