Türk Tabipleri Birliđi ve Türk Mühendis ve Mimar Odaları Birliđi Tarafından 14-15 Eylül 2017 tarihlerinde Siirt'te Yapılan Ziyaretler ve Gözlemlerin Sonuçlarını İçeren Rapordur.

Ziyaretler

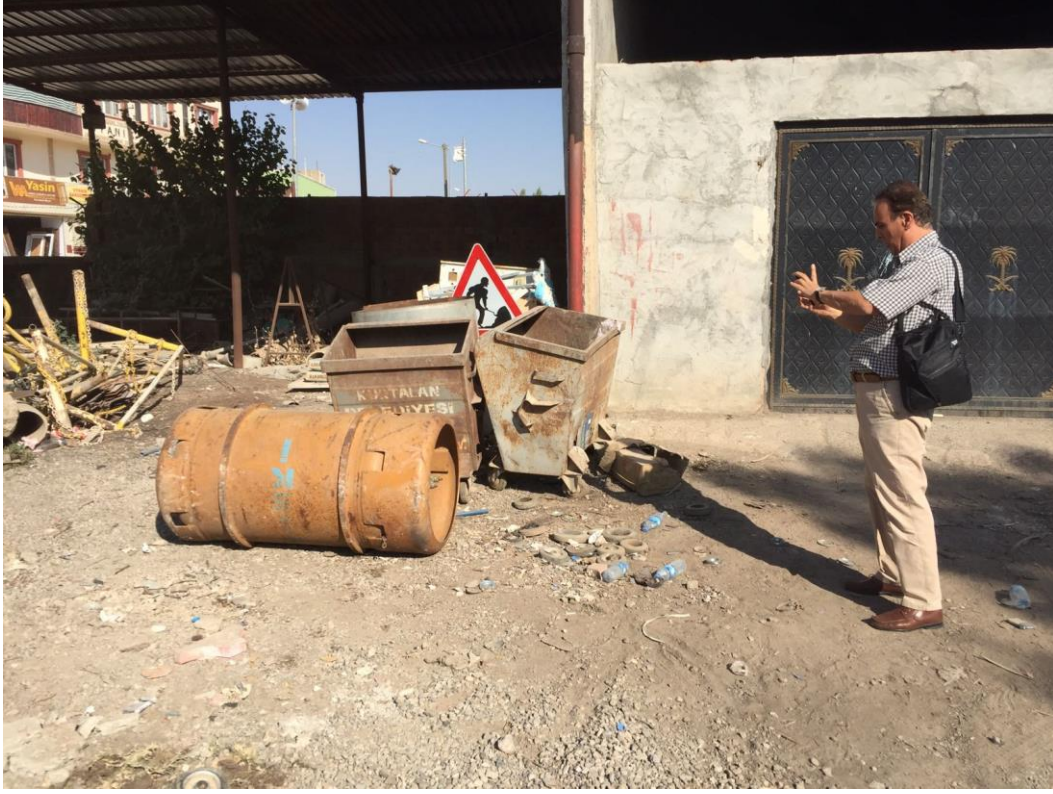
Olay sonrasında söz konusu tankın Aktaş Köyü'nden, depoda bulunan diğer tankın ise depodan alınarak daha güvenli olduğu düşünülen belediyeye ait Makine İkmal ve Bakım birimi deposuna götürülmüş olduğu öğrenildi. Deponun ziyaret edilmesi sırasında her iki tankın da güneş altında, hurda metal ve makine parçaları arasında bulunduğu, dolu olduğu ileri sürülen tankın yatık durumda, sızdıran ve vanası çevresinde ıslaklık ve keskin klor kokusu görülen diğer tankın dik pozisyonda bulunduğu gözlemlendi.

Fotoğraf 2 Kurtalan Belediyesi Makine İkmal ve Bakım Birimi deposu, dolu olduğu ileri sürülen klor tankı

Buna karşın, yapılan görüşmeler ve değerlendirmelerde edinilen bilgilerle varılan sonuç Valilik dahil yetkililerin tamamının Klor gazının tehlikesi konusunda yeterli bilgiye sahip olmadıkları yönündedir. Bu durum, tankların Kurtalan Belediyesi Makine İkmal ve Bakım Birimi deposunda güneş altında, usulüne uygun olmayan şekilde yatay ve korumasızca tutuluyor olması, bertaraf için bir girişimde bulunulmamış olması gibi sonuçlar doğurmuştur. Yine de yetkililerin bilgi eksiklikleri giderildiğinde hızla harekete geçerek tankların tehlikesizce ve usulüne uygun olarak bertaraf edilmesi için adımlar atmış olmaları sevindiricidir.

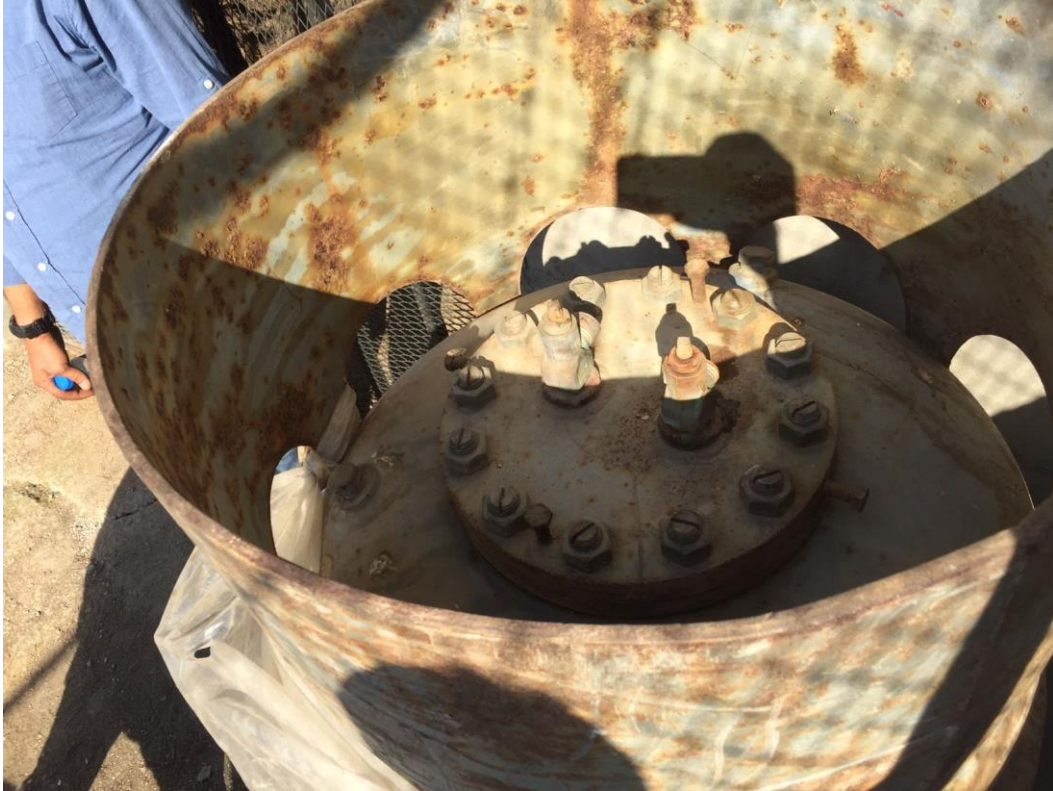
Fotoğraf 3 Kurtalan Belediyesi Makine İkmal ve Bakım Birimi deposu, boş olduğu ileri sürülen klor tankı vana bölümü

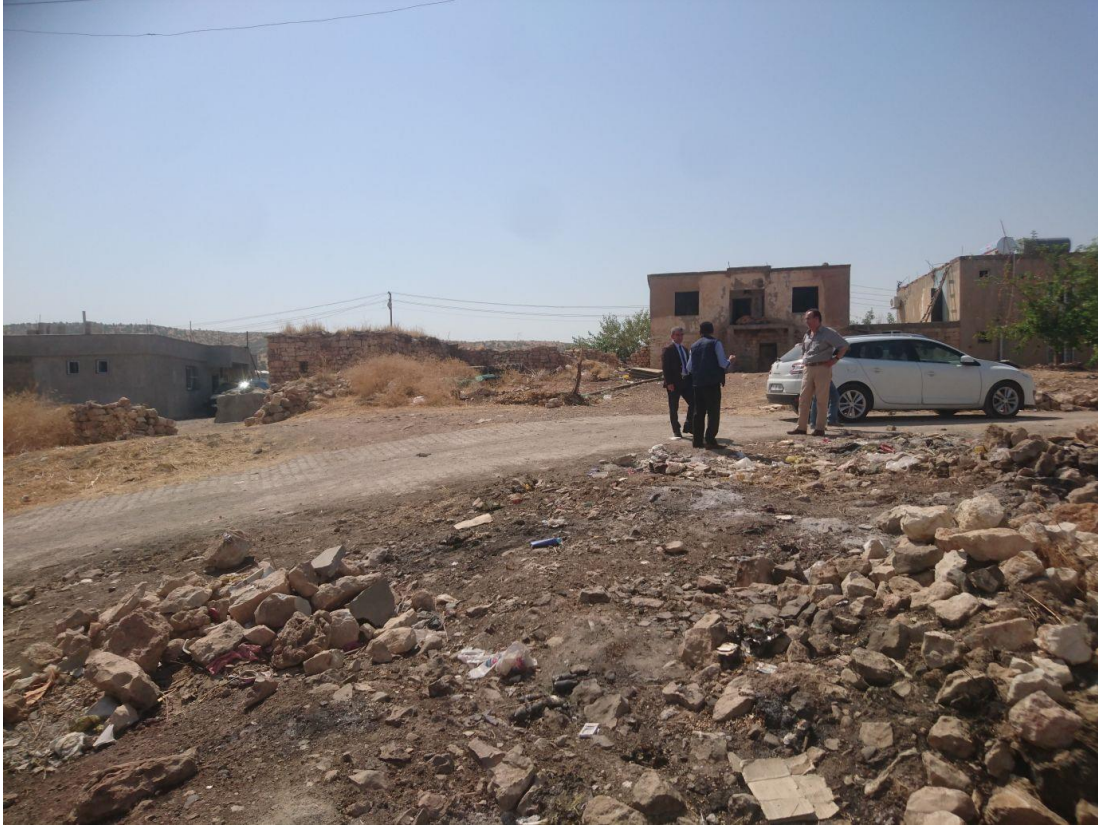
Aktaş Köyü Muhtarı Mehmet Can KEZER ile görüşüldü. Bir tepeye yerleşik olan köyün doğu kısmındaki en yüksek noktasında bulunan olay yerine gidildi. En yakın evin 20-25 metre mesafede olduğu, ilk ihbarın da bu evden yapıldığı öğrenildi. Muhtar tarafından kişilerin tankın vanasını açtıktan sonra çıkan gaz nedeniyle paniğe kapılarak kapatmaya çalıştıkları, bunun gaz çıkış hızını azalttığı, aynı zamanda batıdan esen rüzgar nedeniyle gazın köy tarafına değil, köy dışına doğru yayıldığı, bunun da etkilenmeyi azalttığı ifade edildi. Muhtar kişisel gözlemi olarak etkili ve hızlı bir müdahale yapıldığını ifade etti.

Fotoğraf 8 Olay yerinden çekilen fotoğraf, en yakın evler.
