Kahramanmaraş Depremleri  
Sonucu Oluşan Yapısal  
Hasarlara İlişkin

# Gözlem ve Değerlendirme Raporu

**TMMOB**  
**İnşaat Mühendisleri Odası**

## 6 ŞUBAT 2023 KAHRAMANMARAŞ DEPREMLERİ SONUCU OLUŞAN YAPISAL HASARLARA İLİŞKİN GÖZLEM VE DEĞERLENDİRME RAPORU

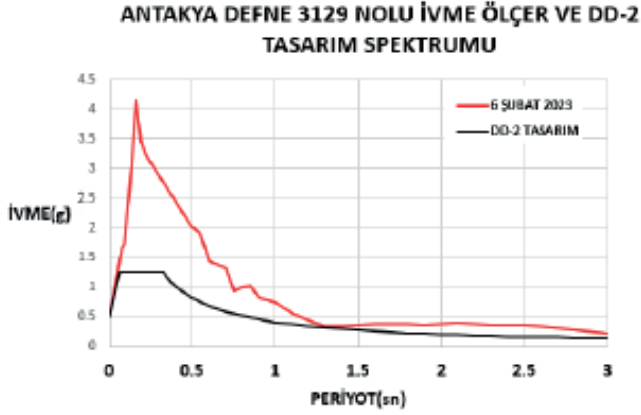
Şekil-3: Antakya Defne AFAD'ın 3129 no.lu ivmeölçerinin kaydettiği yer hareketinin spektrumu ve aynı nokta için Türkiye Deprem Tehlike Haritası ve Deprem Yönetmeliğinin (2018) verdiği tasarım spektrumu. (N. Bayülke)

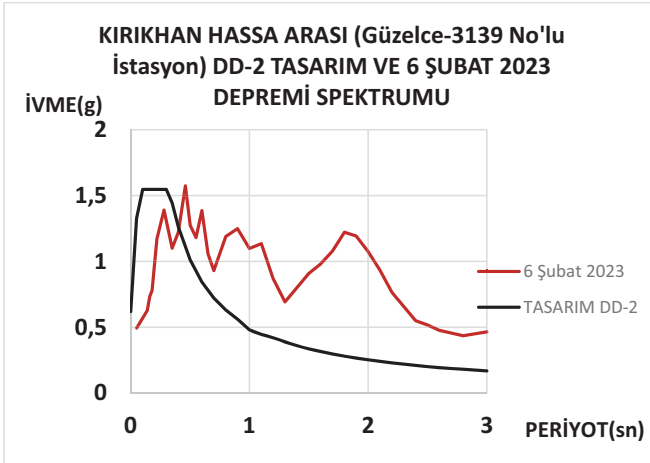
Tasarım Spektrumundaki plato kısmının oldukça dar kaldığı, 0,4 sn'nin üzerinde periyot uzadıkça ivme değerlerinin aniden çok azaldığı görülmektedir. Halbuki 6 Şubat 2023 tepki spektrumundaki değerlere göre uzun periyotlu yapılara çok daha yüksek ivmeler etmiştir. Bu durumda kat yüksekliği fazla, uzun periyotlu yapılara tasarım spektrumunda öngörülenden çok daha yüksek kuvvetlerin etkiğini söylemek mümkündür.

Şekil-7: Kırıkhan-Güzelce 3139 no.lu istasyondan elde edilen ivme kaydından hesaplanmış 6 Şubat 2023 tepki spektrumu ve Tasarım Spektrumu. (N. Bayülke)

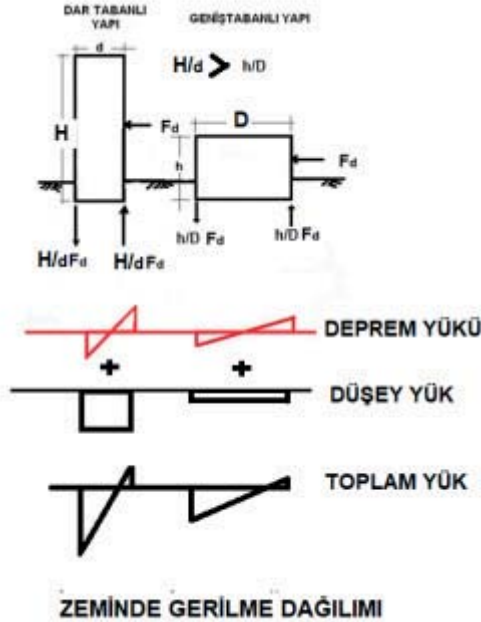
Depremde yapıya yandan etkiyen yük yapının bir tarafındaki temellerde düşey çekme ve diğer tarafındaki temellerde yapının ağırlığına eklenen düşey basınç kuvveti oluşturur. Yapının derinliği az ve yapı yüksek ise yandan etkiyen deprem yükü yapı temellerinde çok büyük düşey yükler (moment çifti) oluşturur ve depremde yandan gelen deprem yükün tabanda oluşturacağı ek düşey yük, zeminin az olan taşıma gücünü aşarsa yapı devrilir. Şekil- 18'de bu mekanizma verilmektedir.

Şekil-18: Dar tabanlı ve yüksek (narin) yapının depremde zemine aktardığı düşey gerilme daha büyüktür. Yüksek yapıda  $H/d$  oranı daha büyük olduğu için. Zeminin taşıma gücünü yitirmesine ve yapının devrilmesine neden olabilir.

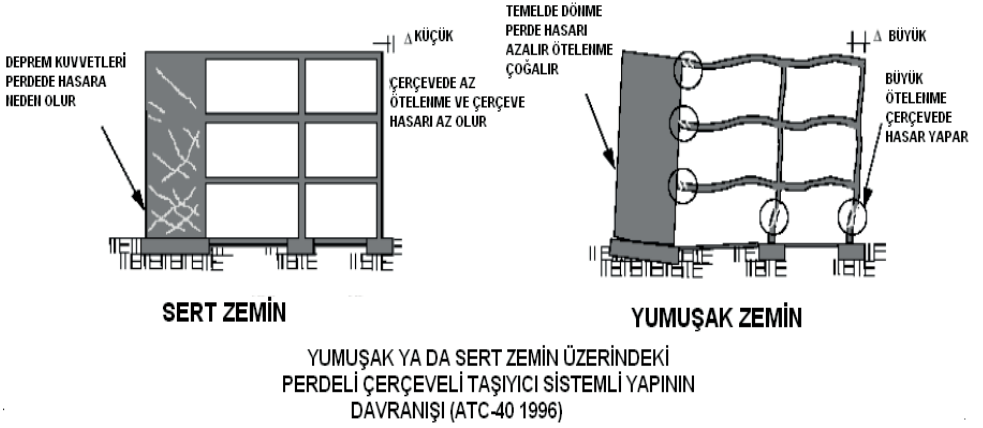
Perde duvarın temel boyutu perdenin taşıma gücüne ulaşması için yetersiz boyutta ise perde taşıma gücünün daha altında bir deprem yükü düzeyinde temellerde oluşacak dönmeden dolayı bağlı olduğu çerçeve sistemine daha çok kuvvet gelmeye başlayacaktır. Perde duvar temelinde ve zeminde deforme oluyorsa perde duvarın tabanında büyük ötelenme ve dönmeler olacak ve perde duvarın çerçeve elemanlarına daha çok kuvvet aktarmasına ve perdenin yatay yük taşımaya olan katkısının azalmasına neden olacaktır. Çerçeve sistem daha çok zorlanacaktır. Şekil-19.

Şekil-19: Perde duvarın yumuşak zemin üzerinde olması ya da perde duvar temel boyutunun duvarın taşıma gücünü elastik olarak zemine aktaracak boyutta olmamasının sonucu. Yetersiz temel boyutu perdenin daha çok dönerek çerçeveye daha çok kuvvet gelmesine neden olabilir.

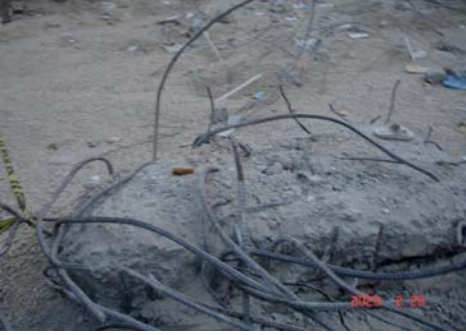
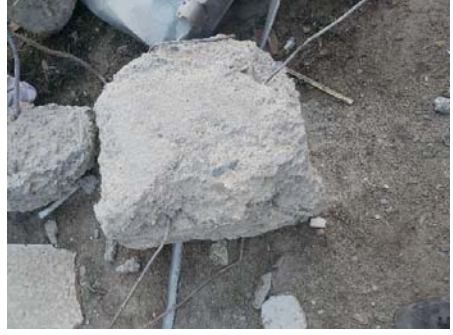
Çöken binanın kolonunda yapılan gözlemede etriyelerin 25 cm aralıklı konulduğu, sıklaştırma yapılmadığı, kancaların 135° bükülmediği görülmüştür. Nervürlü demir kullanılmış, ancak yine de donatılar betondan tamamen sıyrılmıştır. Bu durum beton dayanımının çok düşük olduğunu göstermektedir. Zira uygun dayanımdaki bir beton olsaydı donatılar beton içinden bu kadar kolay sıyrılıp ayrılmazdı, donatılara sarılı büyük parçalar halinde kırılırdı. Binanın yıkılma şekli ve enkazın durumuna bakıldığında beton dayanımının çok düşük olduğu ve betonarme elemanlarda donatının yetersiz olduğu düşünülmektedir.

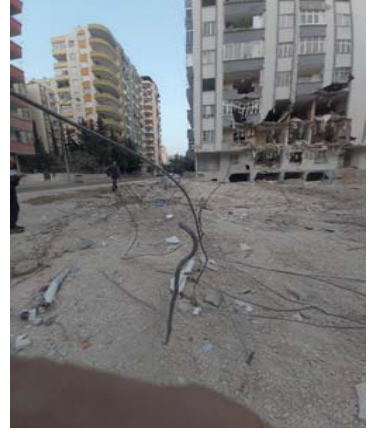
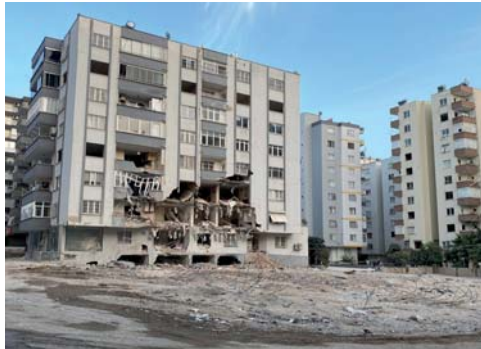
- 2. Güneş Sitesi:** Bu binada 120 kişinin hayatını kaybettiği söylenmiştir. Bu alanda B+Z+17 katlı çöken bir binanın enkazının kalan kısmında yapılan incelemede, düşey donatı çaplarının Ø14 - Ø16 mm olduğu, düz ve nervürlü donatı kullanıldığı, donatıların betondan kolaylıkla sıyrıldığı, etriye sıklaştırmasının yapılmadığı, etriye aralıklarının 30 cm olduğu ve donatılarda korozyon olduğu görülmüştür. Kalan beton parçaları üzerinde yapılan gözlemsel incelemede uygun granülometreye sahip olmadığı beton dayanımının oldukça düşük olduğu izlenimi doğmuştur.

Bina yıkılırken yandaki binanın yan cephesine çarparak, çarptığı binanın konsol çıkmaları ve konsol üzerine oturan duvarlarında hasara neden olduğu görülmüştür. Yıkılma esnasında komşu binanın betonarme taşıyıcı sisteminde herhangi bir hasar gözlenmemiştir. Ancak bu yapıya ağır hasar verildiği ifade edilmiştir.

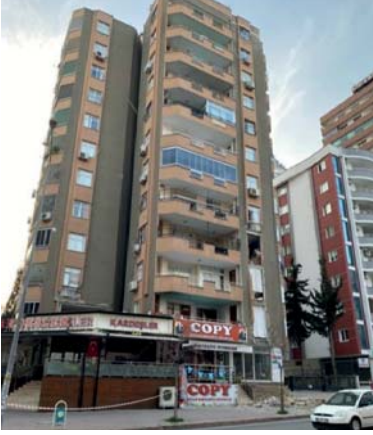
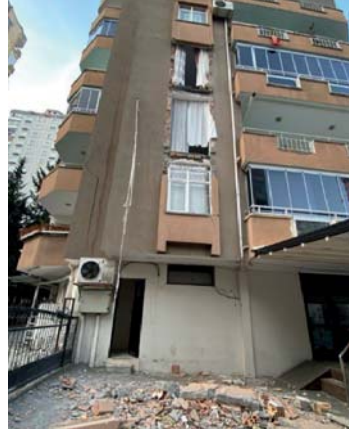
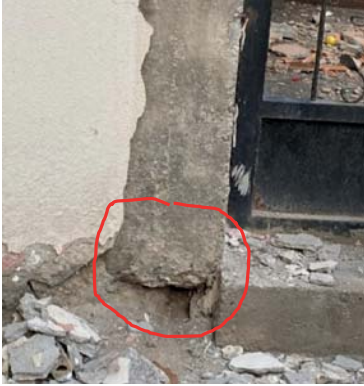
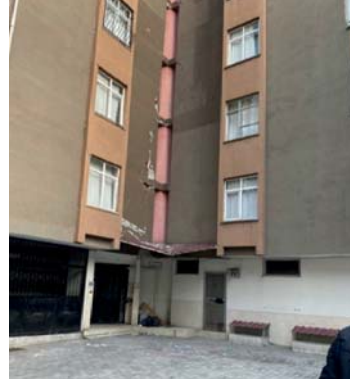
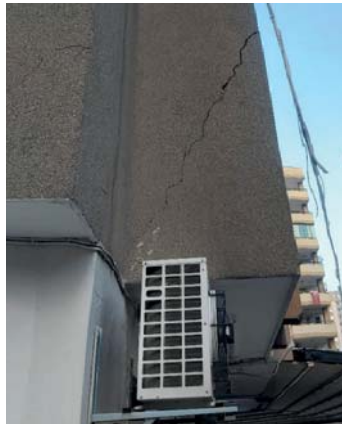
**3. Kardeşler Restoranının olduğu bina:** Konsol çıkmalara oturan dış cephe duvarlarda çatlaklar bulunmakta olup, pencere kenarındaki tuğla nişlerde dökülmeler vardır. Dışarıdan yapılan gözlemde taşıyıcı sistemde herhangi bir hasar gözlenmemiştir. Sol yan arka cephe köşe kolonunun kalıbı çakılırken ekseninden kaydırıldığı görülmüştür. Schmidt çekici ile yapılan ölçümde beton dayanımı ortalama 120 kg/cm<sup>2</sup> olarak ölçülmüştür.

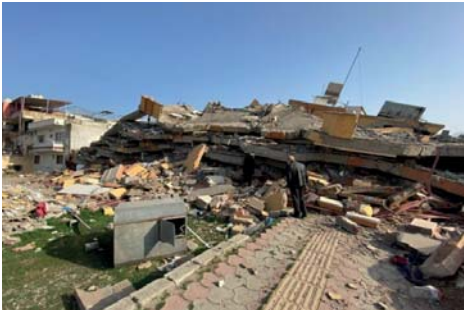
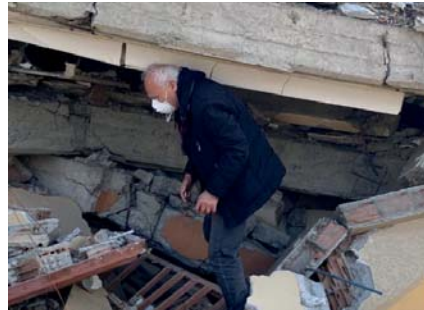
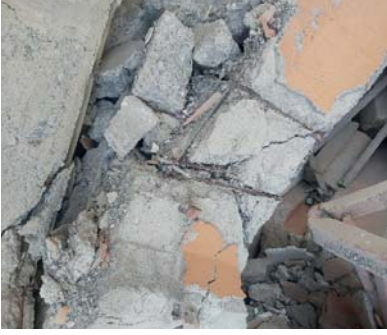
### 2. Barbaros Mahallesi, İbrahim Karaođlanlı Caddesinde yıkılmıř bařka bir bina:

Enkaz üzerinde yapılan incelemelerde; zayıf kolon-kuvvetli kiriř düzensizliđi bulunmakta olup kolon ve kiriřte etriye sıklılařtırması olmadıđı, etriye aralıklarının 20 cm olduđu, etriye uçlarında kancaların 135° kıvrılmadıđı ve donatılarda korozyon olduđu görölmüřtür. Çok büyük yatay ötelenme ile katlar birbiri üstüne yıkılmıřtır.

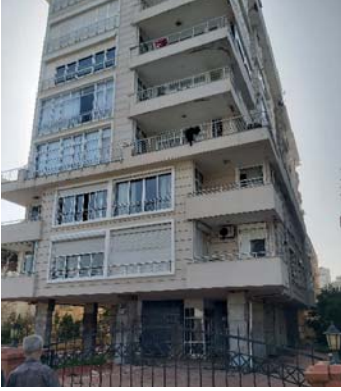
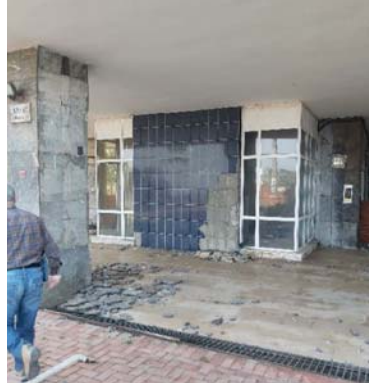
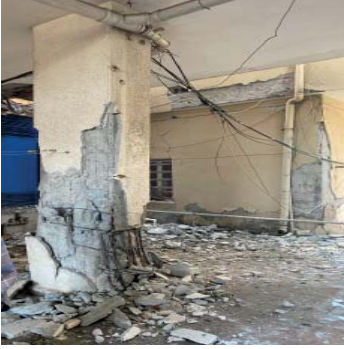
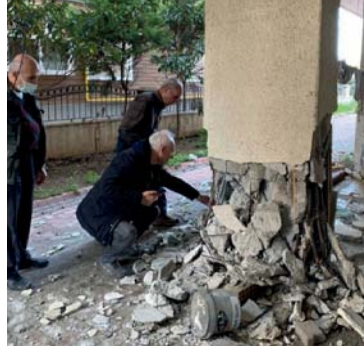
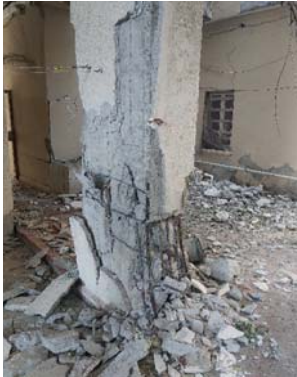
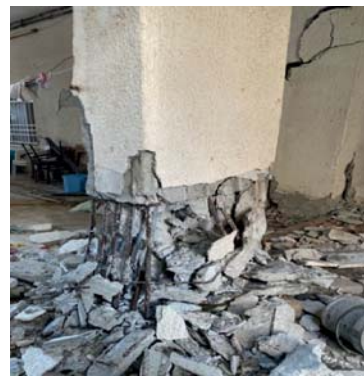
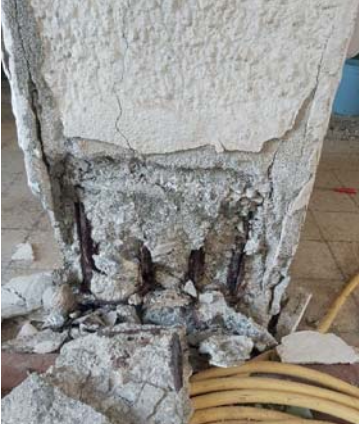
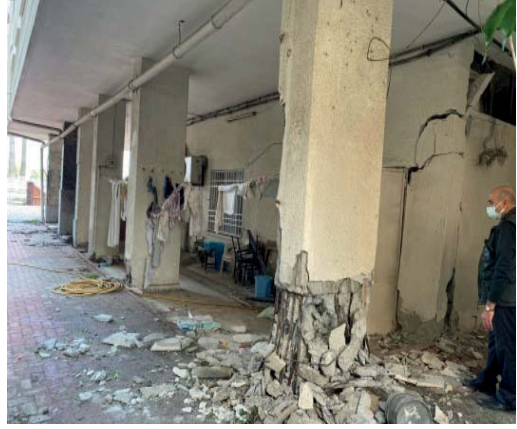
#### 4. Deniz Kenarı, Cengiz Topel Caddesi, Derya Apartmanı:

Z+7 katlı betonarme binanın zemin katında 40 cmx90 cm ebadında kolonlar ile merdiven boşluğu kenarında betonarme perdeleri mevcuttur. Zemin katta bölme duvarları bulunmamakta olup, yumuşak kat düzensizliği bulunmaktadır. Donatılarda aşırı korozyon ve kesit kaybı gözlenmiştir. Etriye sıklaştırması yoktur, etriye kancaları 135° kıvrılmamıştır. Zemin kat kolonlarının tabana oturan kısımlarında donatıları dışarı burkulmuş, kalıcı deformasyon oluşmuştur, bina ağır hasarlıdır.

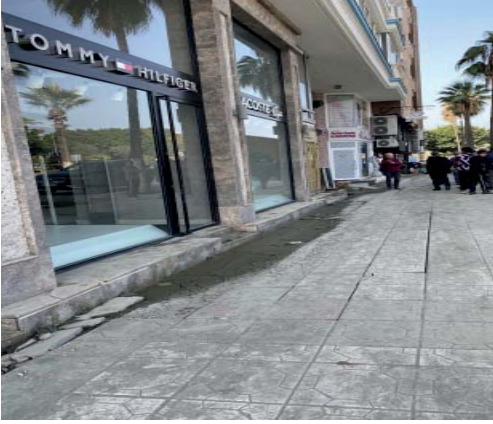
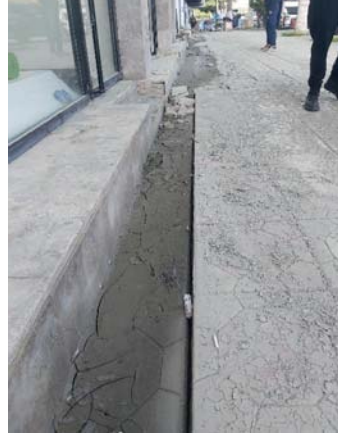
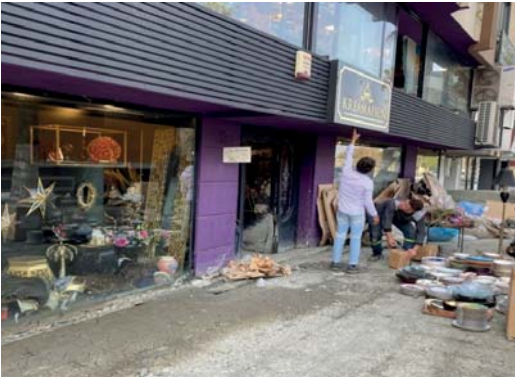
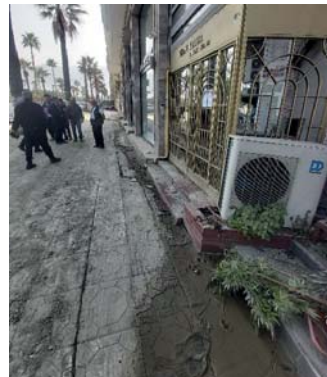
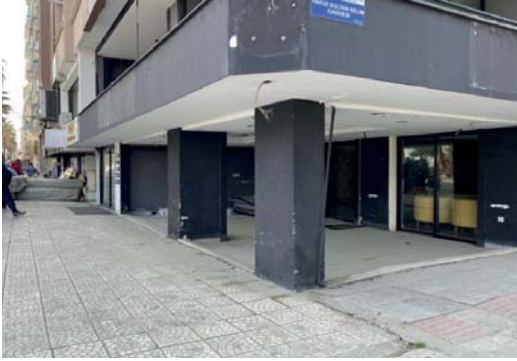
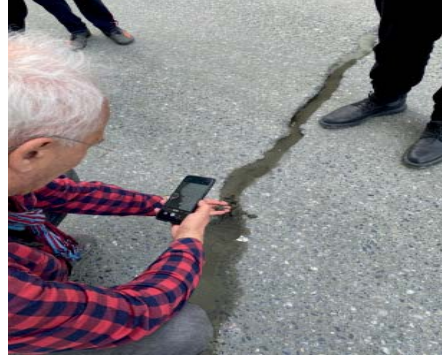
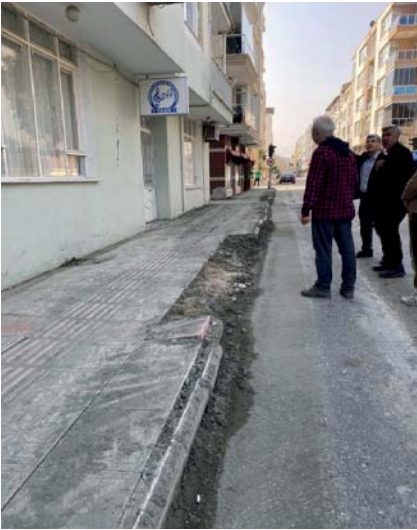
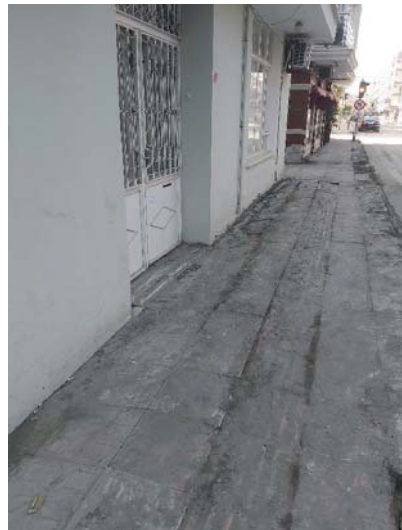
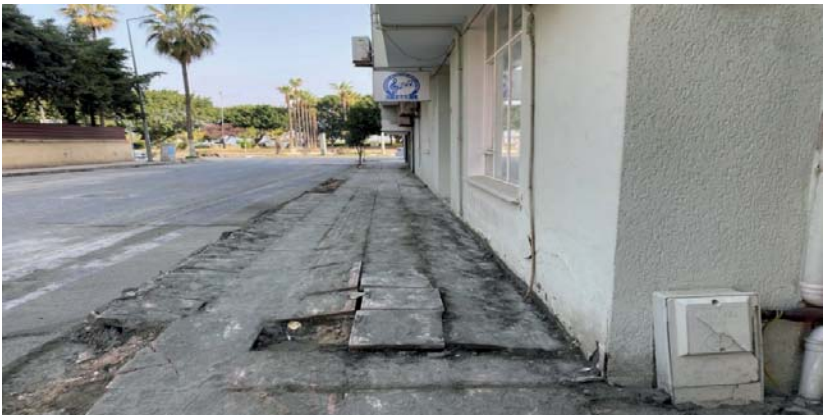
##### 5. Sahil şeridinde, Atatürk Caddesi, Beşen Plaza:

Kohezyonu düşük, kumlu ve sulu zeminde sıvılaşmaya bağlı taşıma gücü kaybı nedeniyle 15-20 cm civarında gömülen binalar bulunmaktadır. Bölgede yoğun bir şekilde kum fişkirmaları gözlenmiştir.

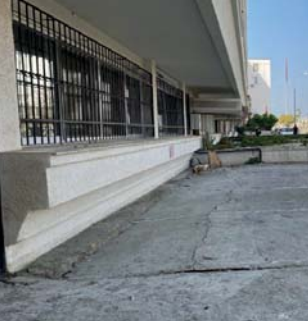
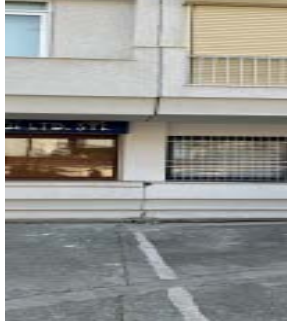
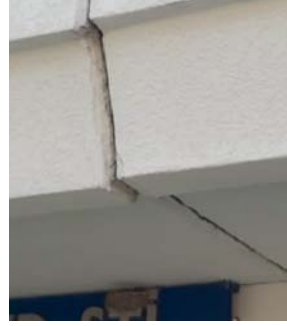
## 6. Mareşal Fevzi Çakmak Caddesi, Park Apartmanı, A-B bloklar:

Dilatasyonla ayrılmış iki blok şeklinde inşa edilmiş. Her iki blok, sıvılaşma nedeniyle 15-20 cm gömülmüştür. Dilatasyonda önemsizlenecek derecede ayrılma vardır.

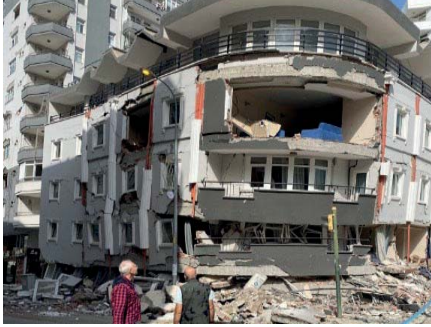
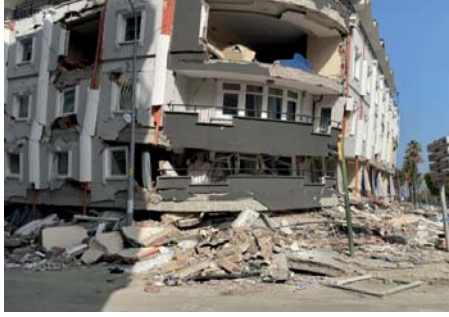
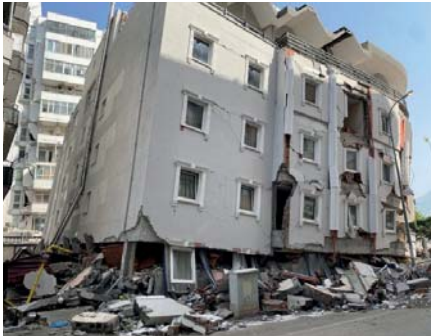
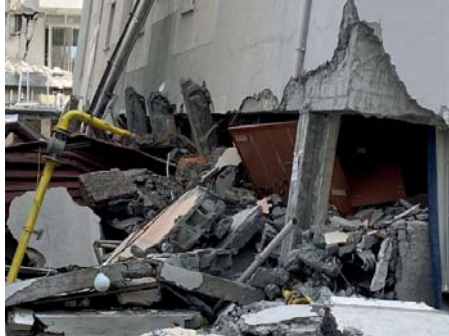
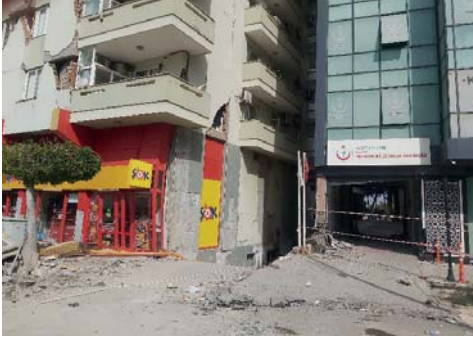
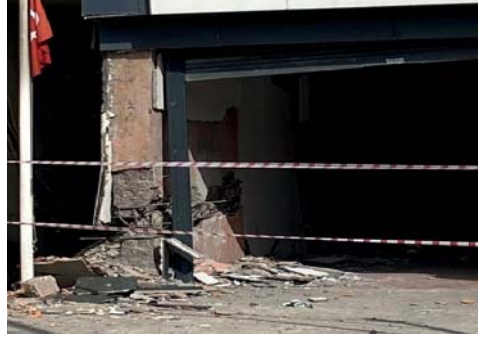
## 7. Şehit Pamir Caddesi ile Mareşal Fevzi Çakmak Caddesi kesişimi köşesindeki binalar:

Zemin kat kolonları kırılarak çökmüş binalar. Yumuşak kat, zayıf kolon-kuvvetli giriş düzensizlikleri var. Etriye sıklaştırmaları yok, kancaları 135° kıvrılmamış.

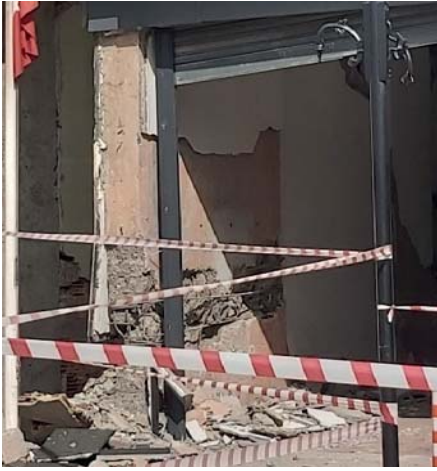
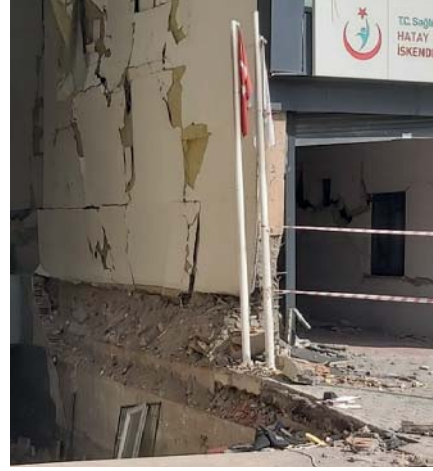
*İskenderun Sağlık Müdürlüğü'nün bulunduğu binanın yan cephesi garaj girişinin yanındaki betonarme perdede ağır derecede kesme kırılması var. Perdelerin uç bölgelerinde donatılar yönetmeliğe uygun yerleştirilmemiş, ilave boyuna donatı ve sargı yok. Beton dayanımının da düşük olduğu düşünülmekte.*

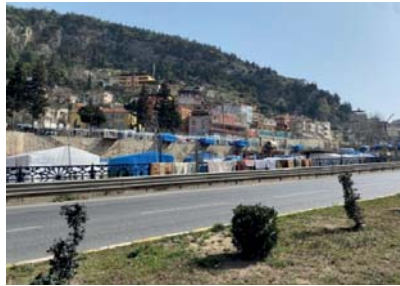
İskenderun'dan Antakya'ya yaklaştıkça yol boyunca hasar oranı artmaktadır. Belen'e çıkışta çok sayıda hasarlı bina bulunmakta olup, birçok bina da yıkıktır. Belen merkezde önemli bir hasar gözlenmedi. Kesme taş ve harman tuğlası ile yapılan eski yığma yapılarda hasar gözlenmedi. Serinyol'dan Alazlı'ya doğru yıkıntılar başladı.

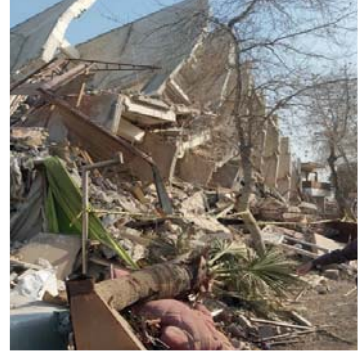
*Antakya'da yıkılmış, enkaz haline gelmiş binalar*

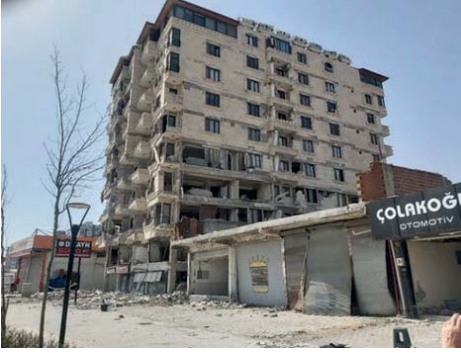
*Antakya'da hasar görmüş ancak ayakta kalmış bina.*

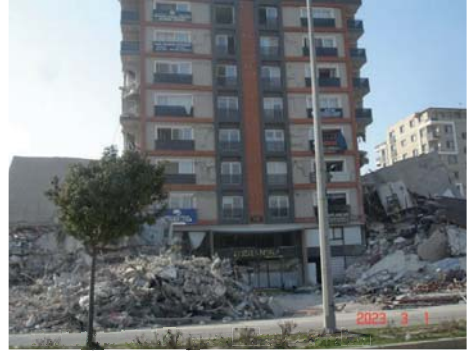
*Antakya'da iki yanındaki binalar yıkılmışken ayakta kalmış bir bina*

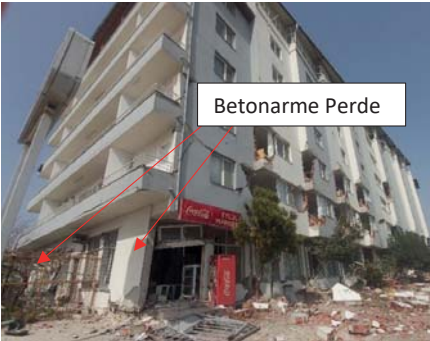
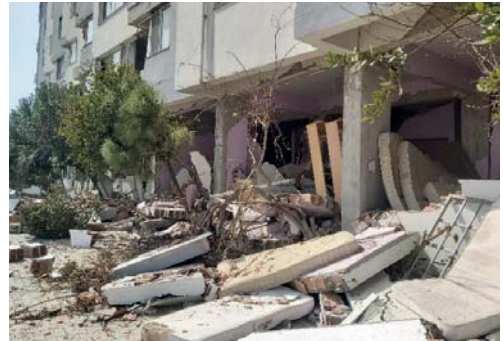
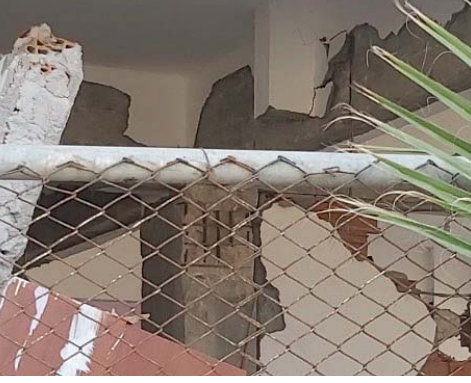
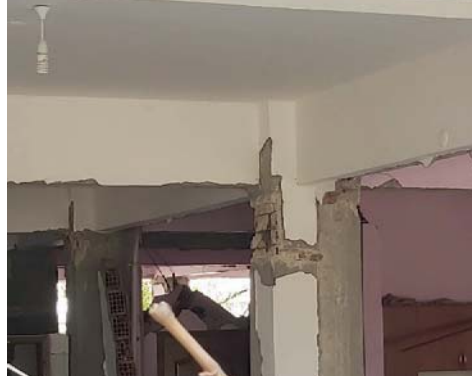
**1. Mehmet Ocak Bayan Apartları:** Dilatasyonla ayrı 2 blok şeklinde inşa edilmiş. Yapının taşıyıcı sistemi betonarme perde ve kolonlardan oluşan karma bir sistem. Kısa yönde, dış cephe köşelerinde 210cm x25 cm boyutunda perdeler mevcut.

Perdeler ağır hasarlı. Kolonlarda ölçülen etriye aralığı 7-10 cm, sıkılaştırma yapılmış ancak etriye kancaları 135° kıvrılmamış. Donatılarda korozyon var. Perdelerin uç bölgelerinde donatılar yönetmeliğe uygun yerleştirilmemiş, ilave boyuna donatı ve sargı yok. Yola göre sol taraftaki blokta sola doğru hafif kalıcı deplasman var. Schmidt çekici ile ölçümde beton dayanımı, ortalama 200 kg/cm<sup>2</sup> ölçüldü (Not: Schmidt Çekici ölçümleri yaklaşık %60-70 doğrulukta sonuç vermektedir).

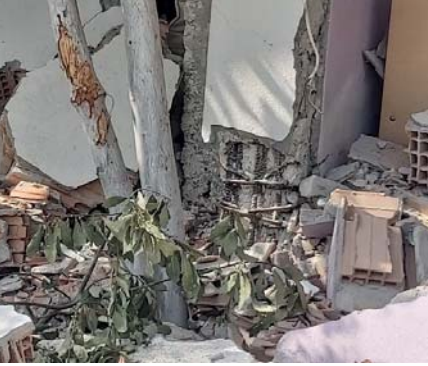
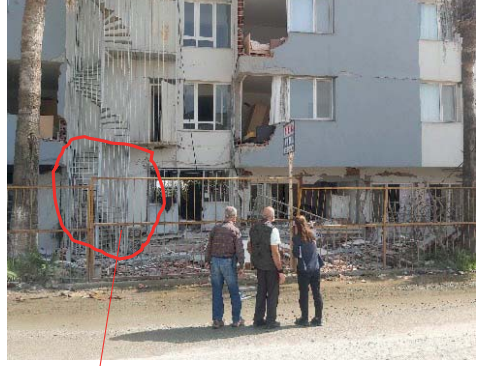
*Binanın arka cephesinde, dilatasyonla ayrılmış kısmın hemen bitişiğinde, uzun istikamette konulmuş bir perde var. Ağır kesme hasarlı bu perdenin bir ucunda ilave donatı ve sargının olmadığı görüldü.*

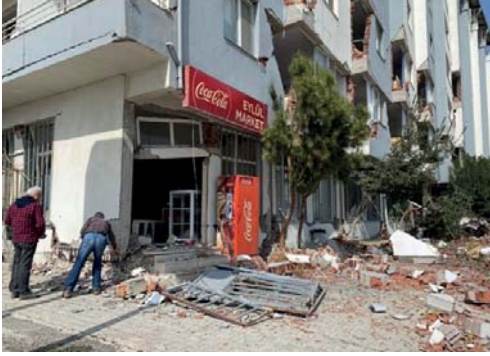
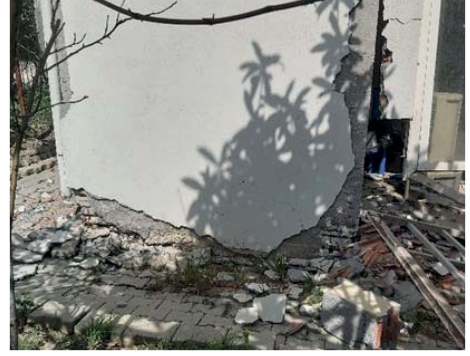
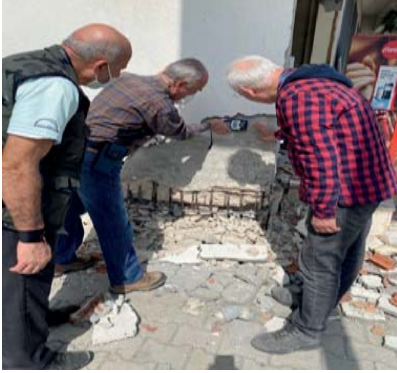
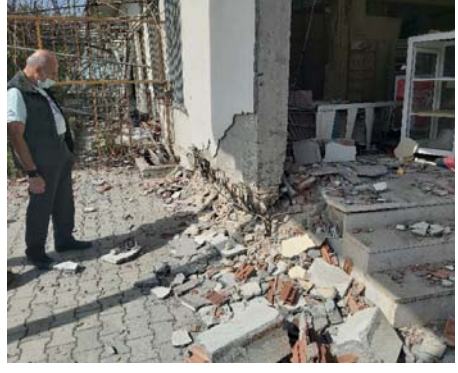
*Kısa istikamette ön ve arka köşelerde 210cm x25cm boyutunda ikişer adet perde mevcut. Bu perdelerde ağır kesme hasarı var. Perde uç bölgelerinde ilave donatı yok, sargılanmamış.*

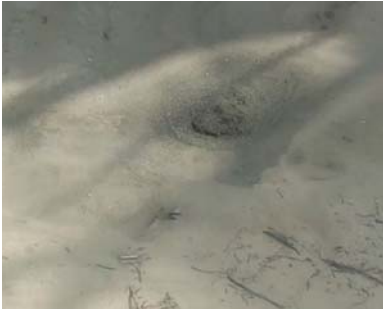
Binanın arka cephesinde zeminde devamlı su kaynaması, kum çıkışı görülmüştür. Bu su çıkışının patlayan temiz su hattı nedeniyle de olabileceği düşünüldü.

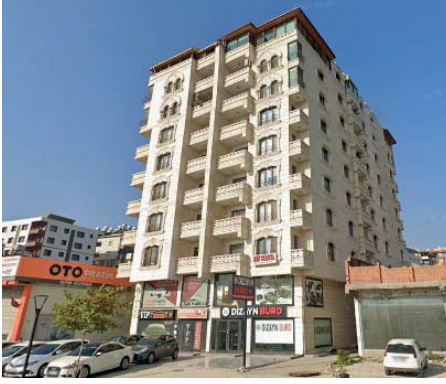
*Depremden önceki hali*

Z+9 katlı bina. Kolon ve kirişlerin birleştiği yerde mafsallaşma ve kalıcı deformasyon var. Ağır hasarlı. Zemin kat asma katlı olup (asma katta döşeme plağı yok) yumuşak kat davranışı göstermiş. Dış cepheler 10 cm'den kalın çok ağır traverten ile kaplanmış. Ağır kütleli olan bir bina.

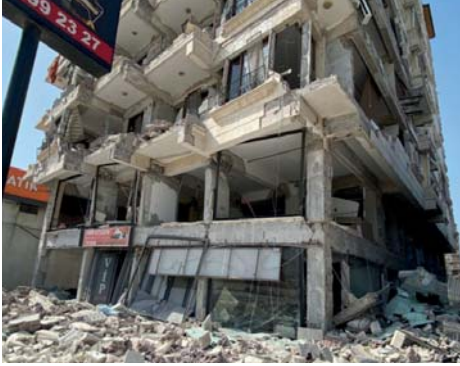
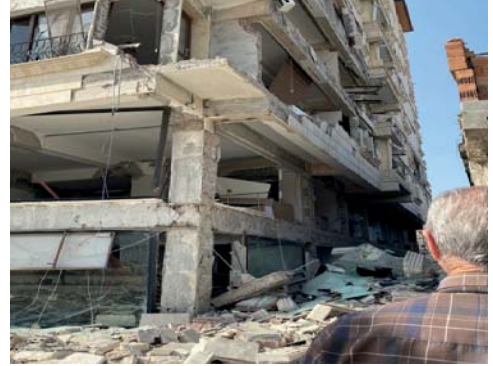
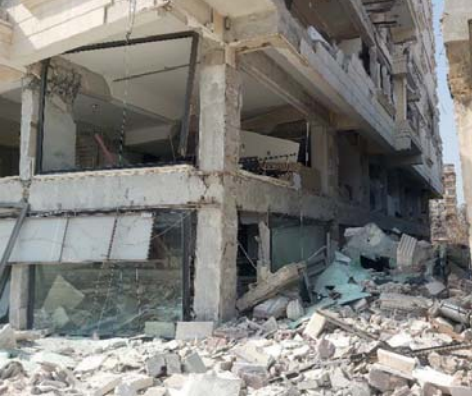
*Binanın taşıyıcı sistemi kolon ve perdelerden oluşan karma bir sistem. Zemin katta asma kat mevcut. Zemin kattaki betonarme perdelerin tamamında ağır derecede kesme kırılması var. Kolonlarda ise perdelere göre daha az hasar var.*

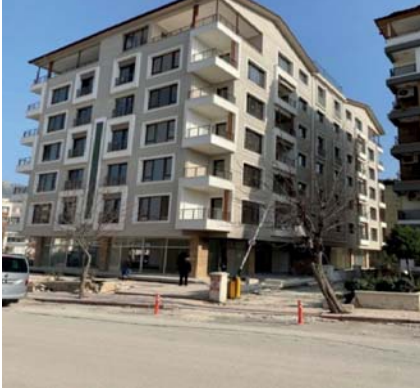
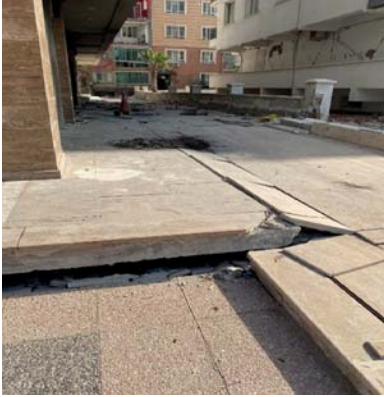
#### 4. Deniz Apartmanı:

İnşaatı yeni tamamlanmış bir bina. Binanın ön bahçesindeki dolgu zemin yaklaşık 30 cm çökmüş, ancak buna rağmen binanın tretuvarları dâhil kendisinde kayda değer hasar yok. Binanın tek bir işyeri olarak düzenlenmiş zemin katı camlarında kırıklar var. Asansör-Merdiven boşluğu kenarındaki bölme duvarlarında hasar var. Onun dışında üst katlardaki dolgu duvarlarında dahi hasar yok.

Binada her iki istikamette düzenli yerleştirilmiş yeterli miktarda betonarme perde taşıyıcıların olduğu, herhangi bir düzensizlik bulunmadığı, Profometre ile yapılan ölçümlerde etriyelerin sıklaştırma bölgesinde 10 cm, orta bölgelerde ise 15-17 cm aralıklarla yerleştirildiği görülmüştür.

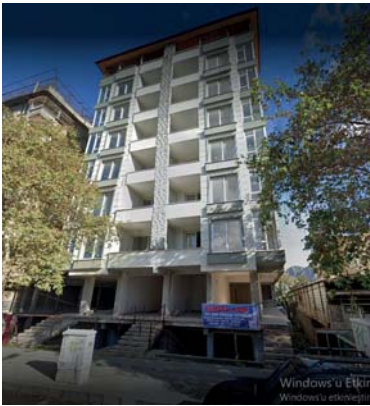
## 6. Atatürk Caddesi Yana Devrilerek Yıkılan Bina:

*Binanın depremden önceki Google görüntüsü ve depremden sonraki yıkılmış hali*

Google görüntüsüne bakıldığında binanın, kot farkı nedeniyle 3 tarafı tamamen açık Atatürk Caddesine bakan ön cephesinde yarıya kadar gömülü bir bodrum kat üzerine yüksek giriş kat + 6 Normal kat + 1 Teras katı olmak üzere toplam 9 katlı yapıldığı görülüyor. Bina en alt bodrum kat kolonlarının kırılması sonucu kısa yönde sağ tarafına devrilerek yıkılmış. Binanın üst katları kısmen bütünlüğünü korumuş.

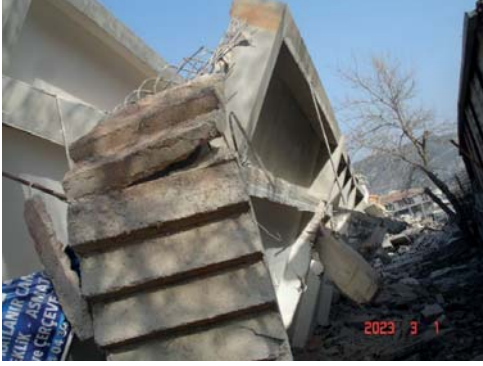
Kısa istikamette asansör kovanının kenarında betonarme perde. Kesme çatlakları gözleniyor.

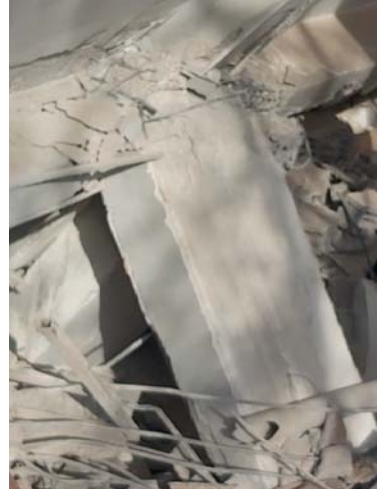
Kısa istikamette asansör kovanının kenarında bir betonarme perdesi var. Gövdesinde kesme çatlakları gözleniyor. Bu perde, bodrum kat tabanında diğer kolonlarla birlikte kırılarak yıkılmış. Etriye sıklaştırması yapılmış.

Yıkılış biçimine bakıldığında, bodrum kat kolonları boyuna donatılardaki bindirme boyu yetersizliği nedeniyle kolaylıkla sıyrılmış olabileceği ve/veya kısa istikamette yeterli yanal rijitliğin sağlanamadığı, depremin yanal deplasman talebini binanın karşılayamadığı aklı gelmekte. Binada kuvvetli kiriş-zayıf kolon düzensizliği de gözlenmekte.

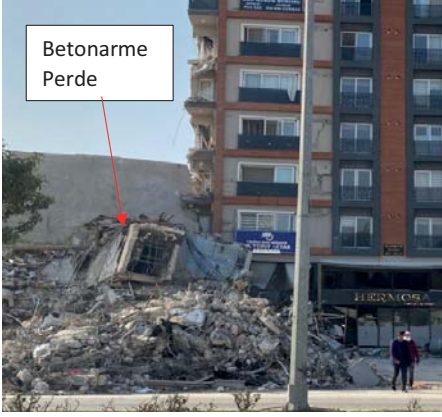
## 7. Atatürk Caddesinde yıkılan yeni inşa edilmiş bir bina:

Yıkılan bu binanın hemen yanında ayakta kalmış az hasarlı başka bir bina vardır. Yapının en son yönetmelik esaslarına göre projelendirilerek inşa edildiği ifade edilmiştir.

Yapılan incelemede, çekirdek kısmındaki asansör kovasının boylu boyunca betonarme perde olduğu, nervürlü donatı kullanıldığı, etriye sıklaştırmasının yapıldığı, etriye kancalarının 135° kıvrılarak kolonların sargılandığı, boyuna donatıların da yeterli olduğu görülmüştür. Bu durumda binanın yıkılış biçimi de dikkate alındığında akla beton dayanımındaki yetersizlik gelmektedir. Beton döküldükten sonra yeterli sulama yapılmayıp kürünü alamaması söz konusu olabilir. Yaşanan en büyük problemlerden birisi de beton döküldükten sonra sulama işleminin önemini bilmeyen herhangi bir işçinin inisiyatifine bırakılması ve ihmal edilmesidir. Gerekli gibi kürlenmeyen betonun dayanımı çok düşük olmaktadır. Beton döküldükten sonra kimyasal reaksiyonunun sağlanması, yanmaması için en az 1 hafta döşeme altından ve üstünden tüm kolon ve kirişler ıslanacak şekilde sulanmalıdır. Esasen telis bezi veya diğer su tutucu örtüler kullanılarak da beton yüzeyinin ıslak kalması ve buharlaşmanın daha az olması sağlanmalıdır.

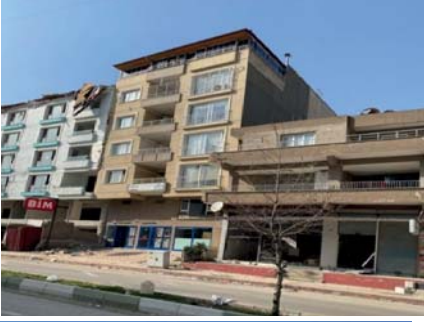
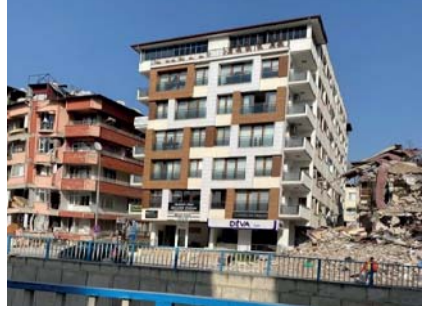
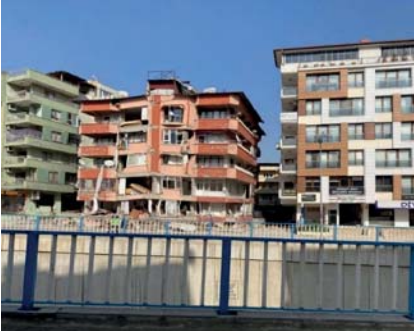
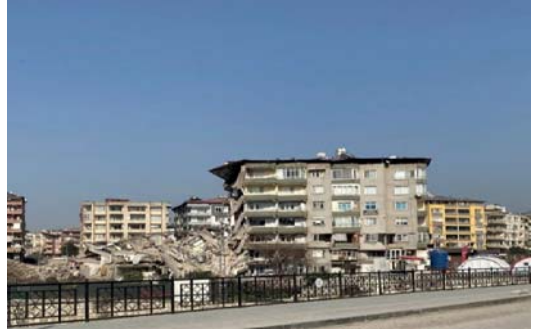
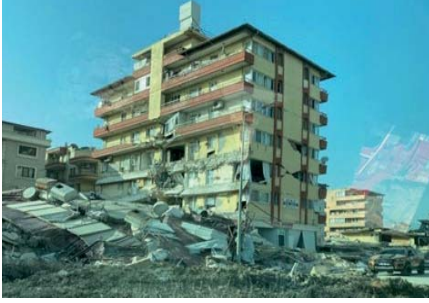
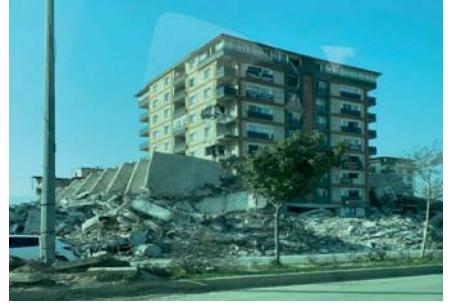
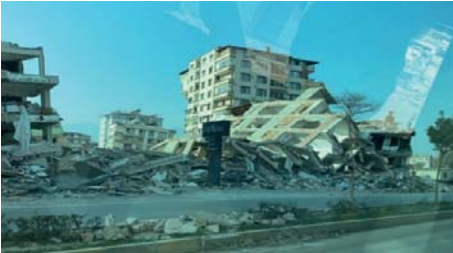
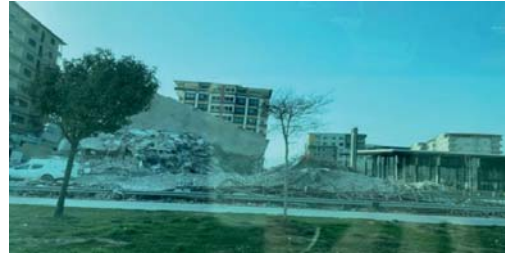
## 8. Yol boyunca deęişik derecede hasar görmüş binalar:

Yol boyunca yapılan gözlemlerde yıkılan, tamamen enkaz haline gelen binaların yanı sıra ayakta kalmış hatta az hasarla depremi atlattmış birçok binanın da bulunduğu görülmüştür.

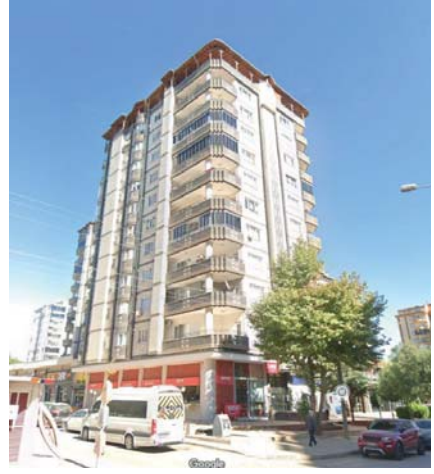
### 1. Batıkent Mahallesi, Emre Apartmanı:

06 Şubat 2023 tarihi 04.17'deki ilk depremde yıkılmış, enkazı kaldırılmış. Yapının, Zemin kat + Asma kat + 11 Normal katlı (toplam 13 kat) olduğu ve 2000 yılında yapıldığı söylenmiştir. Taşıyıcı sistemi, tekil temeller üzerine inşa edilmiş betonarme kolon ve kirişler ile oluşan çerçevelerden oluşmaktadır. Taşıyıcı sistemde yatay deprem yüklerini karşılayacak perdelerin olmadığı gözlenmiştir. Enkazdan geriye kalan betonarme taşıyıcı elemanlarda yapılan incelemede, temeller arası bağ kirişlerinin olmadığı, etriye sıkılaştırmalarının yapılmadığı, kancalarının  $135^\circ$  bükülmediği görülmüştür. Betonun görünümü de dayanımının yetersiz olduğu izlenimini vermektedir. Bu binanın alt katında bulunan bir mobilya mağazasında kolon kesildiği (adli süreçte yapılan incelemelerle doğrulanması gerek) söylenmiştir.

*Yıkılmadan önceki Google görüntüsü*

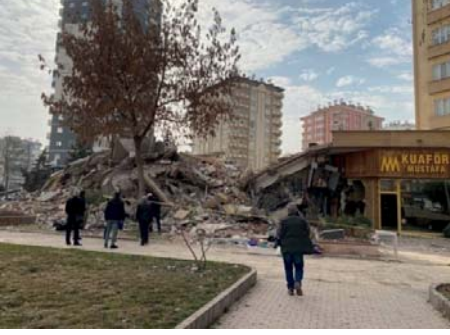
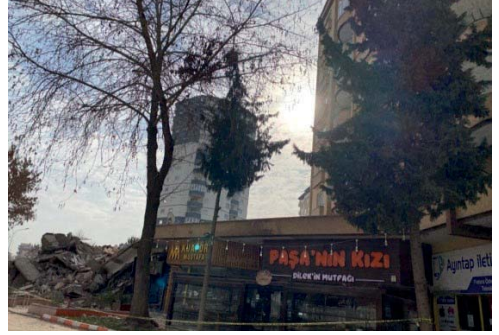
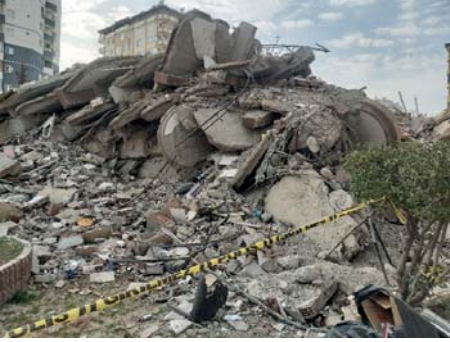
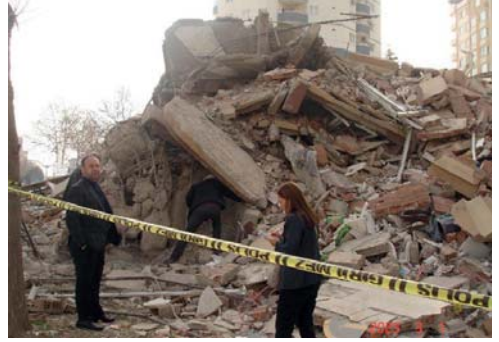
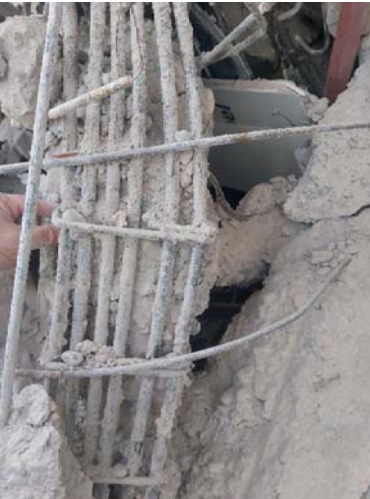
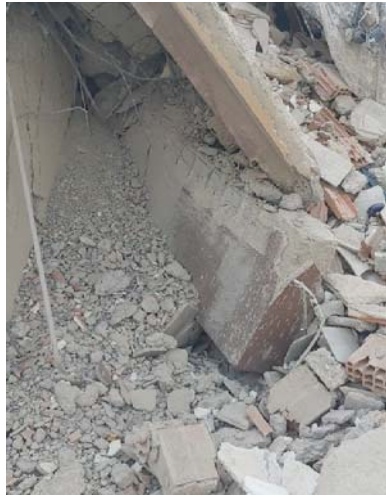
## 2. Güneş Sitesi A-Blok:

6 Şubat 2023 tarihinde saat 13.24'deki 2. depremde (Mw 7,6) yıkılmıştır. 1997-98 yıllarında inşası tamamlanıp kullanılmaya başlanmış.

Düz donatı kullanılmış, etriye sıklaştırması yok, etriye kancaları 135° kıvrılmamış. Binanın yıkılma şekli ve enkazın durumuna bakıldığında beton dayanımının çok düşük olduğu ve donatının yetersiz olduğu görülmektedir.

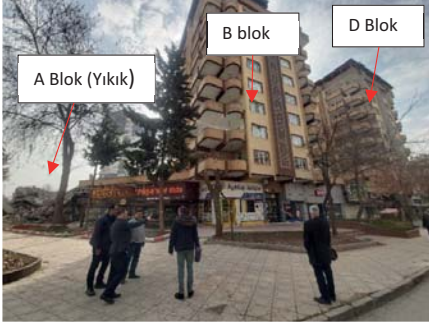
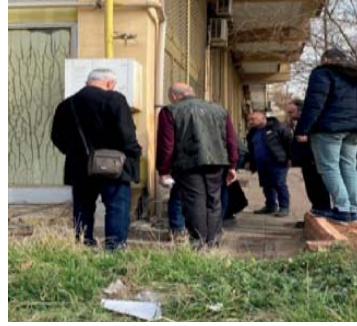
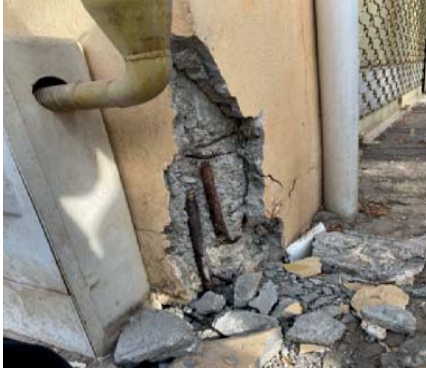
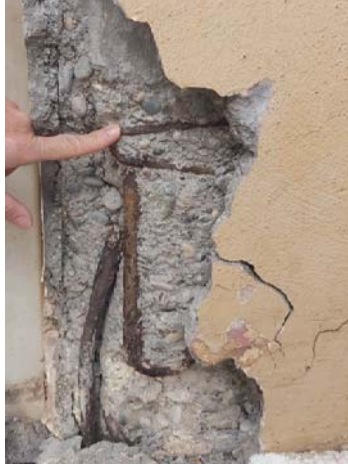
### 3. Güneş Sitesi D-Blok:

D-Blok arka köşesinde pas payı dökülmüş 60cmx60cm ebadındaki dış köşe kolon üzerinde yapılan incelemede etriye aralıklarının 20cm olduğu, kancalarının 135° kıvrılmadığı, donatılarda korozyon olduğu gözlemlendi. Bu kolon üzerinde yapılan Schmidt çekici ölçümlerinde geri sekme değerleri ortalaması  $R_{ort}=181/6=30$  olarak bulunmuştur. Betonun yaşı ve standart sapması dikkate alındığında en iyi ihtimalle dayanımının  $180 \text{ kg/cm}^2$  olduğu değerlendirilmektedir. (Not: Schmidt Çekici ölçümleri yaklaşık %60-70 doğrulukta sonuç vermektedir). Bu ölçümün binanın genelini temsil etmediği de bilinmelidir.

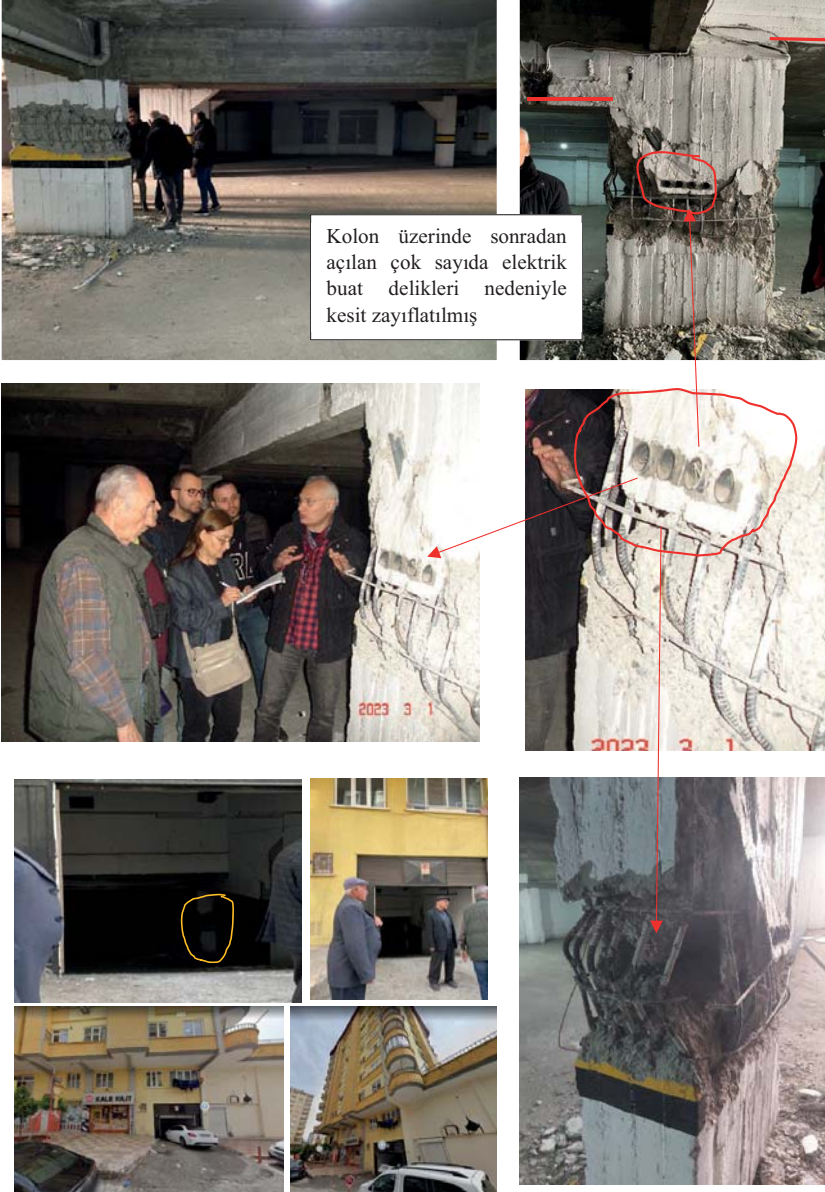
### 4. Arı Sitesi B-Blok:

İncelemelerde etriye arası 23 cm ölçüldü, etriye uçları 135° kıvrılmamış. Hasar tespit ekiplerince bu yapıya önce orta hasar verildiği, daha sonra 2. tespitite ise ağır hasara çekildiği söylendi. Oysaki bu binanın bodrum kat garaj kısmında sadece bir kolonunda ağır hasar gözlemlendi, diğer taşıyıcı elemanlarda (kolon ve kirişlerde) herhangi bir hasar görülmedi. Hasar gören kolonda yapılan incelemede; üzerinde sonradan açılmış çok sayıda elektrik hat deliklerinin olduğu ve böylelikle kesitin zayıflatıldığı görüldü. Diğer kolonların hiçbirinin hasar görmemesi, sadece bu kolonda ve bu hatların bulunduğu kısımda hasar oluşması dikkate alındığında, hasarın kesitin zayıflatılması nedeniyle oluşabileceğini düşündürmektedir. Ayrıca bu kolonun düğüm noktasında farklı derinlikte kirişlerin birleşmesi, kısa kolon etkisi de yaratmış olabilir.

Böylesine büyük bir depremde tek bir kolonu ağır hasar görmüş, yatayda ve düşeyde büyük kalıcı ötelenmeler yapmamış, mekanizmalanmamış binalara ağır hasar verilmesi yanlıştır. Kesitin zayıflatılması nedeniyle hasar gören bu kolonun onarılarak binanın tekrar kullanılabilceği düşünölmektedir.

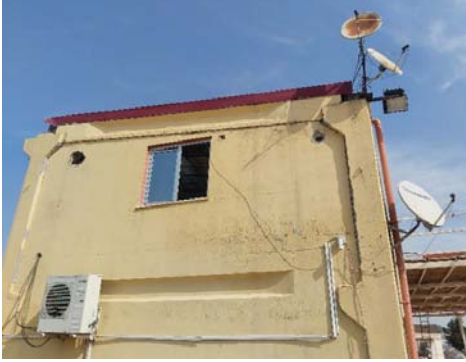
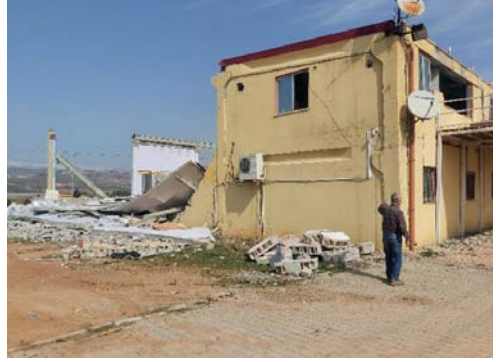
### 1. Batıkent Mahallesinde depo, düğün salonu, işyeri olarak kullanılan prefabrik bir yapı:

35mtx20mt oturma alanı, kolonların yükseklikleri 6 mt civarında. Kısa istikamette 2 açıklıklı. Sağ taraftaki açıklıklı 2 kat, sol taraf ise yüksek tek kat olarak inşa edilmiş. 2 katlı olan kısım ortadaki kirişlerle tutulduğu için yıkılmamış, diğer yüksek tek katlı kısım ise yıkılmış durumda.

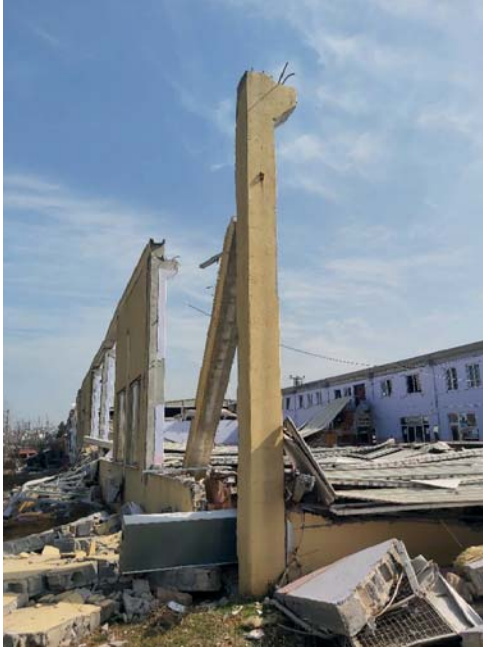
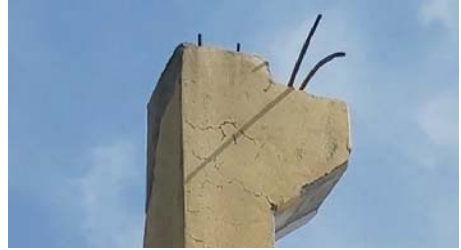
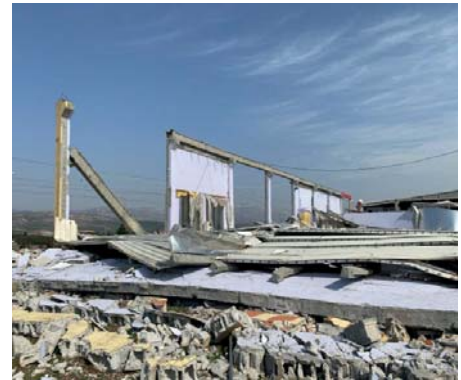
Bu geniş açıklıklı ve yüksek (6 mt) tek katlı kısımda, deprem kuvvetleri altında büyük deplasman yapan kolonların üzerindeki guselere oturan ve kısa demir çubuklarla ankrajlanmış kirişler, bindirme boylarının az olması ve ankrajlarının yetersizliği nedeniyle yerinden çıkarak yıkılmış.

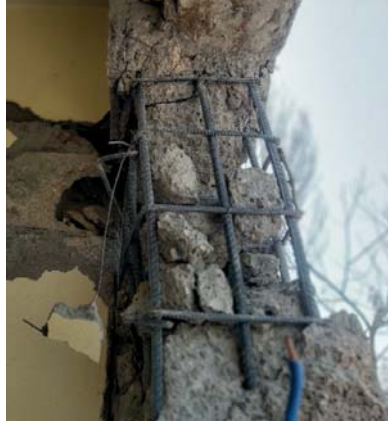
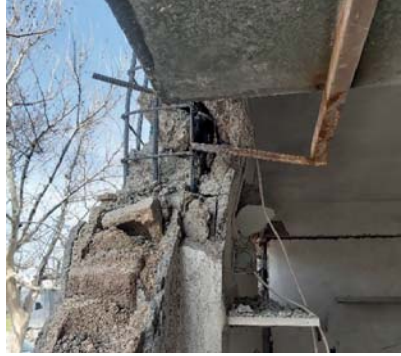
## 2. Pazarcık İlçesinde mühendislik hizmeti görmemiş yapılar:

Zemin + 2 katlı betonarme çerçevesi bir bina. Zemin kattaki tüm kolonlar hasarlı olduğu için ağır hasarlı. Etriye aralıkları fazla sıklaştırma yapılmamış, kancaları 135° bükülmemiş.

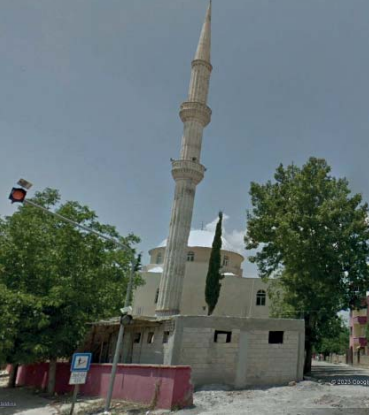
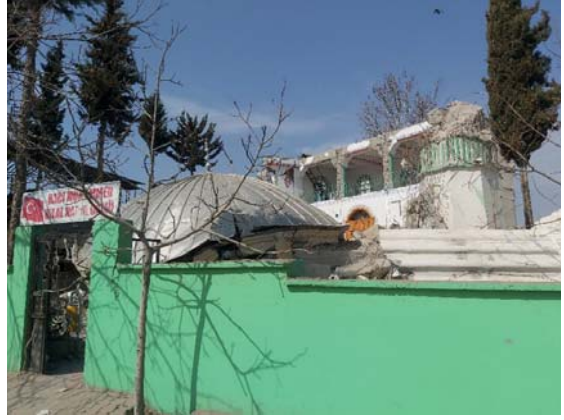
#### 4. Nadir Cami:

*Yıkılan Nadir Caminin yıkılmadan önceki Google görüntüsü ve yıkılmış hali*

Mühendislik hizmeti görmeden gelişigüzel inşa edilmiş bir yapı. Kubbenin bulunduğu kısım tamamen göçmüş. Betonarme minaresi dip kısımdan kırılarak devrilmiş.

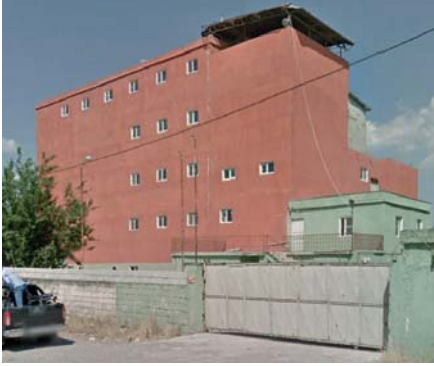
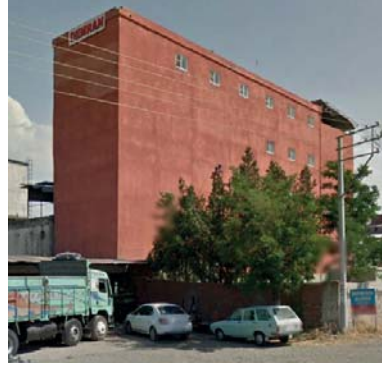
## 7. Pazarcık Bahçelievler Beldesinde Yol Üzerinde Yıkılmış Bir Yem Sanayi Binası ve Silolar:

Bina, Z+4 Normal katlı yem tesisine ait eski bir betonarme yapıdır. Fotoğrafta görüldüğü üzere en üst katın köşe kolonu taban kısmında alt kat kolonundan devam eden donatı filizlerinin olmadığı, kolonların adeta lego gibi durduğu görülmektedir. Bu durum katın sonradan ilave edildiğini göstermektedir. Fotoğrafta görüldüğü üzere iş makinası ile yıkımı yapılmaktadır.
