Kahramanmaraş Depremleri  
Sonucu Oluşan Yapısal  
Hasarlara İlişkin

# Gözlem ve Değerlendirme Raporu

**TMMOB**  
**İnşaat Mühendisleri Odası**

## 6 ŞUBAT 2023 KAHRAMANMARAŞ DEPREMLERİ SONUCU OLUŞAN YAPISAL HASARLARA İLİŞKİN GÖZLEM VE DEĞERLENDİRME RAPORU

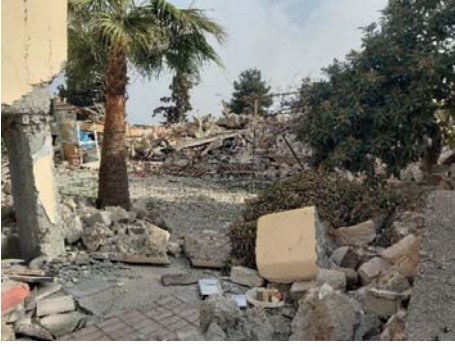
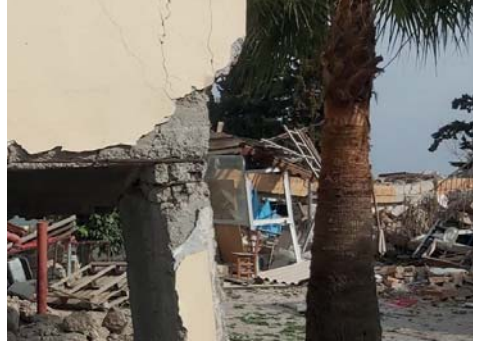
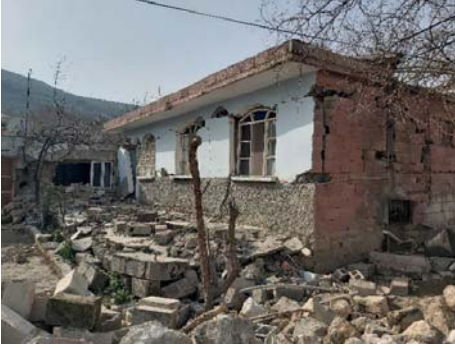
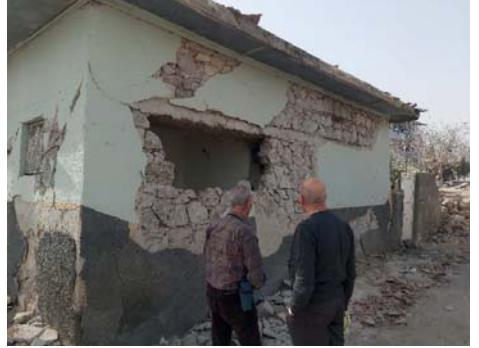
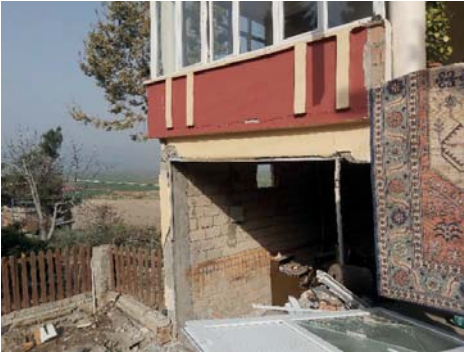
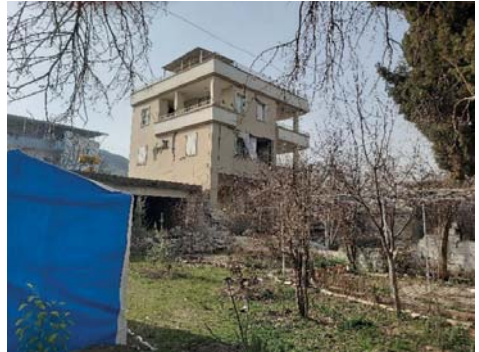
## 9.7. SAKÇAGÖZÜ (Nurdağı, Gaziantep)

Sakçagözü Beldesi bölgede depremten en çok etkilenen kırsal yerleşim alanlarından biri. Beldede daha çok kesme ve moloz taşlı yığma yapılar mevcut. Bunun yanı sıra mühendislik hizmeti görmemiş betonarme yapılar da mevcut. Bunların çoğu ağır ve yıkık derecede hasar görmüş.

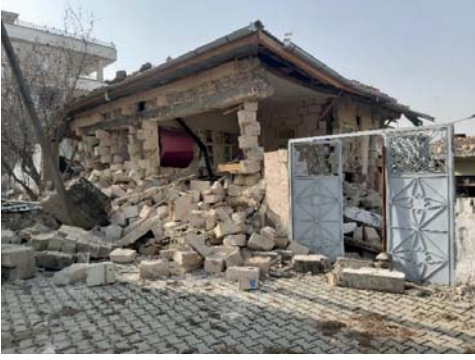
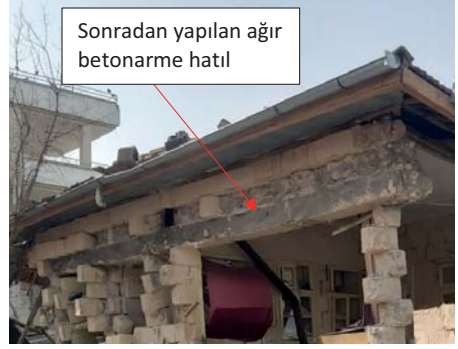
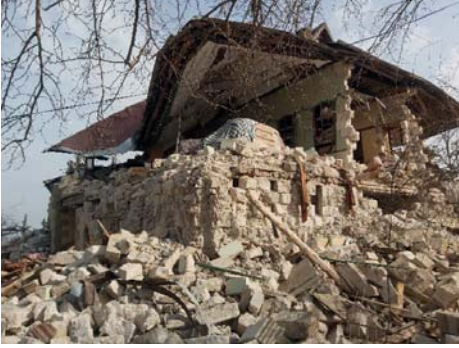
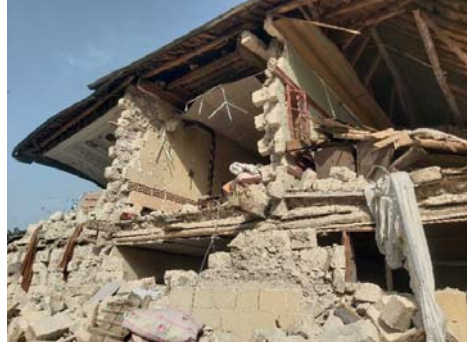
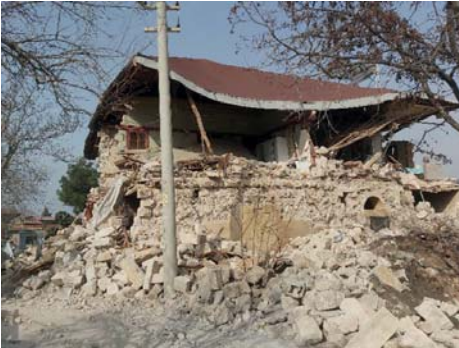
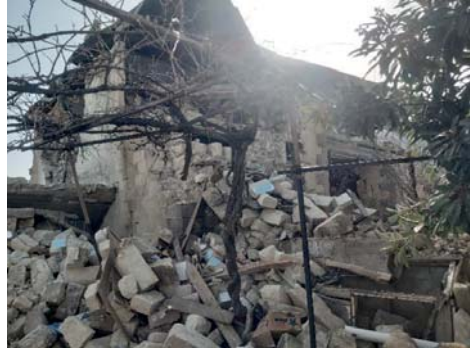
Beldede, 1870'li yıllarda inşa edildiği söylenen konak da yıkılmış durumda. 2 katlı konağın taşıyıcı duvarlarının derz aralıkları çamur harçlı kesme taş ile yapıldığı görülmüştür. Yapının sonradan tadilat gördüğü, ön cephede pencere üstündeki ağır beton hatılın da bu tadilat sırasında yapıldığı düşünülmektedir.

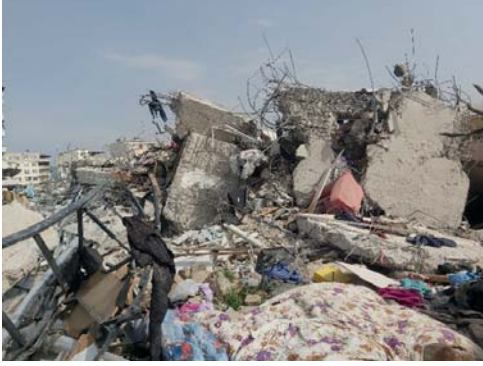
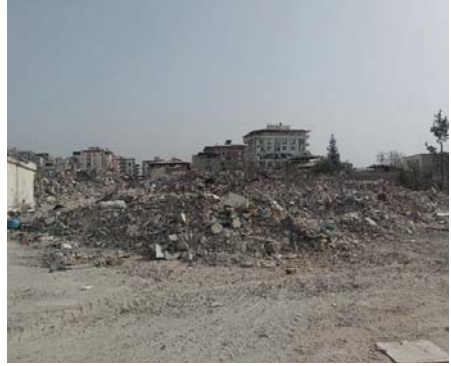
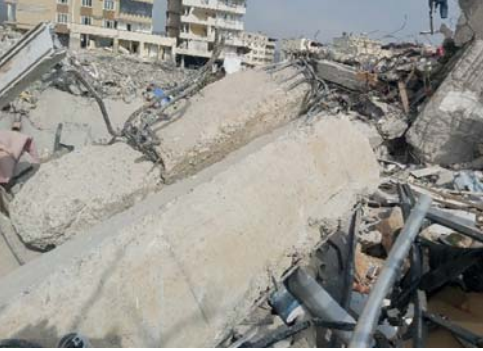
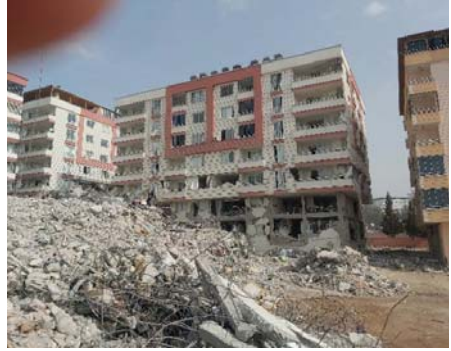
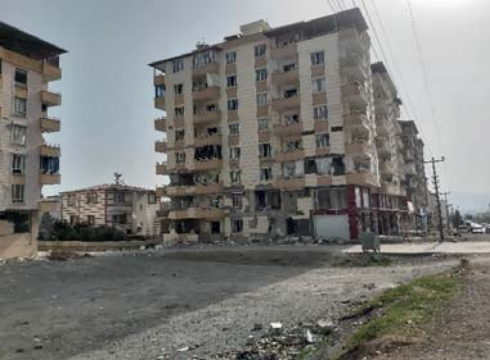
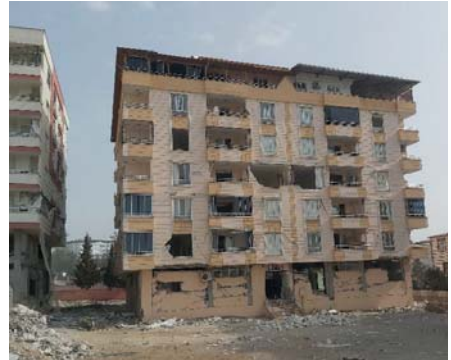
## 9.8 NURDAĞI (Gaziantep)

1. Gaziantep ilimize bağılı, yüzey kırığının geçtiğı bu ilçemizde çok sayıda yıkılmış, enkaz haline gelmiş ve ağır hasar görmüş betonarme binalar gözlemlendi. Enkazda bütünlüğünü koruyan taşıyıcı elemanlarda yapılan incelemede etriye aralıklarının fazla olduğı, kancalarının 135° kıvrılmadığı, beton kalitesinin düşük olduğı görülmüştür.

Çevrede ayakta kalmış ancak özellikle zemin katlarındaki düşey taşıyıcı elemanları hasar görmüş binaların bulunduğı, bu binaların zemin katlarının genellikle yüksek asma katlı olduğı ve yumuşak kat davranışı gösterdiği gözlemlendi.

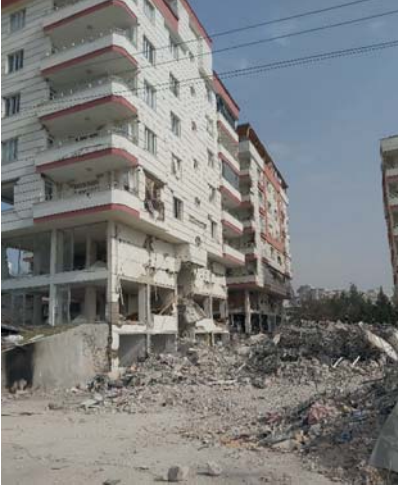
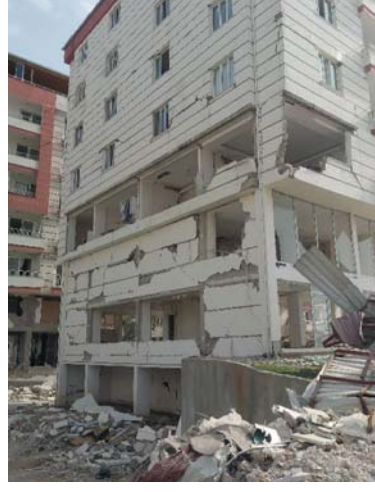
Bu binaların özellikle zemin kat kolonlarının bodrum kat perdesi ile birleştiği uç kısımlarında etriye aralıklarının fazla olduğu hatta bazılarında etriyenin hiç konulmadığı, bu nedenle boyuna donatıların dışarı doğru burkulduğu gözlemlendi.

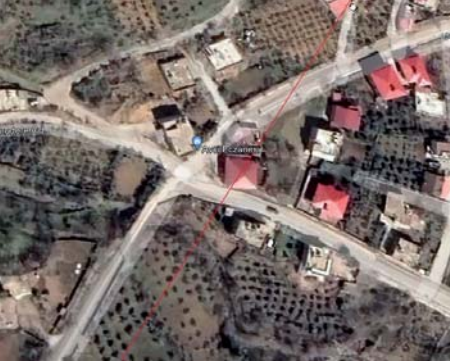
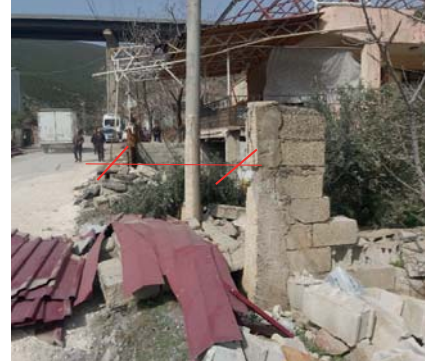
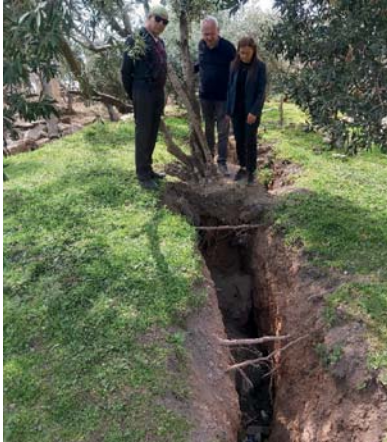
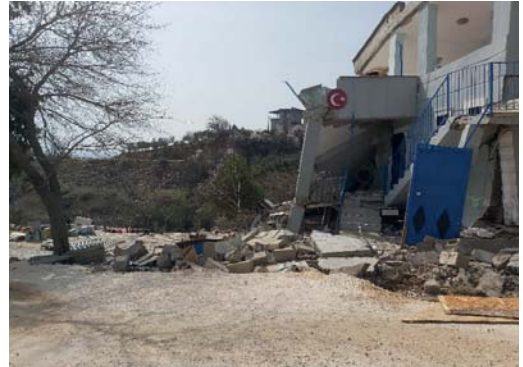
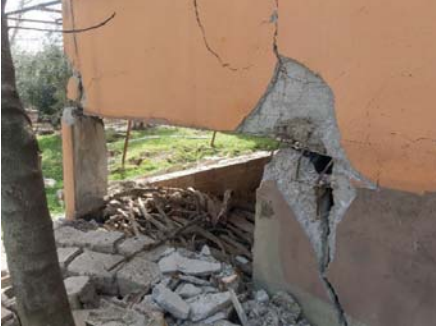
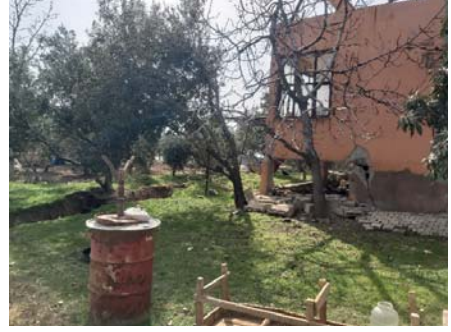
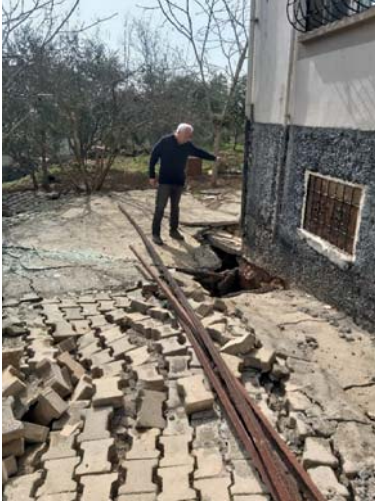
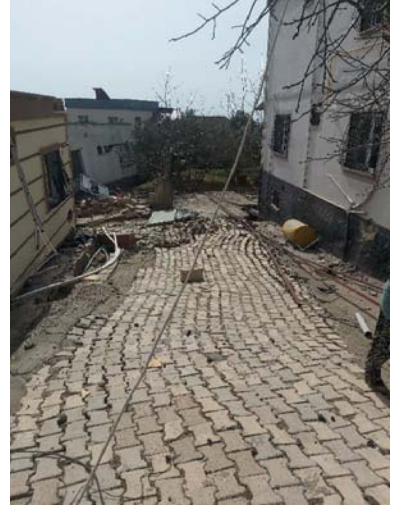
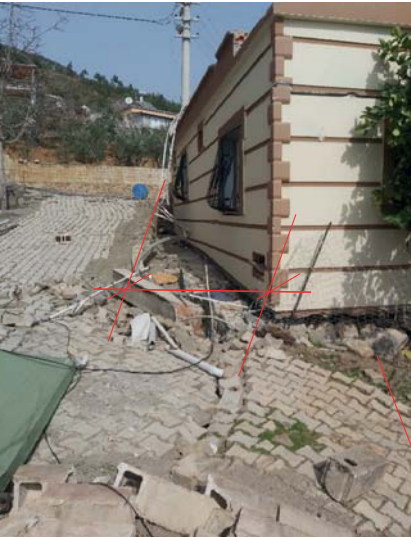
## 2. Nurdağı İlçesinden geçen Yüzey Kırığı (Fay) hattındaki binalar:

Nurdağı ilçesinin yukarı kısmında, viyadüğün bulunduğu yerin yakınında, depremde Kurudere Caddesinden geçen Yüzey Kırığı (fay hattı) yerinde görüldü.

*Bölgede çok sayıda enkaz olmasına rağmen yüzey kırığının geçtiği hat boyunca Fayın kıramadığı yapılar var.*

*Gevşek zeminde, daha rijit bir yapı ile karşılaşan fayın, kolay yolu seçip binaların etrafından dolaştığı burada da kanıtlanmış durumda.*

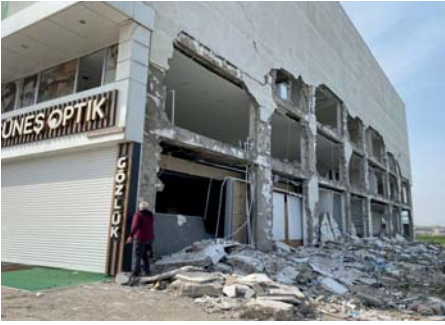
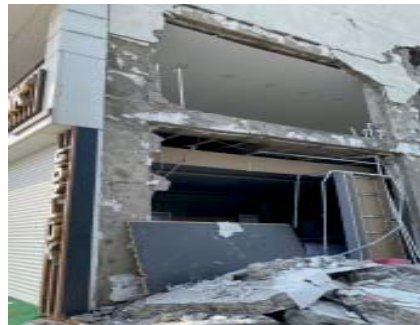
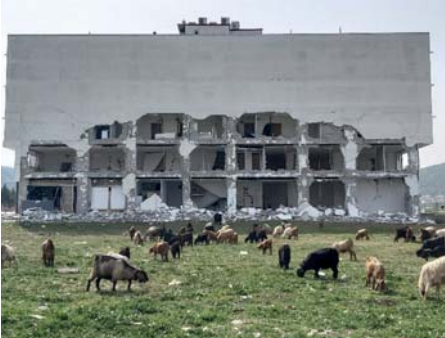
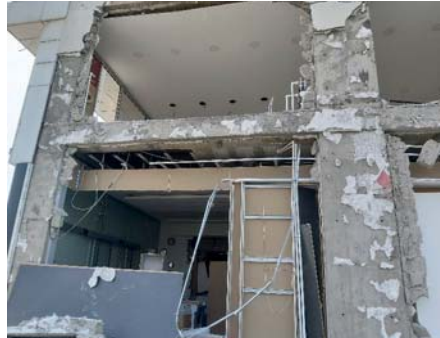
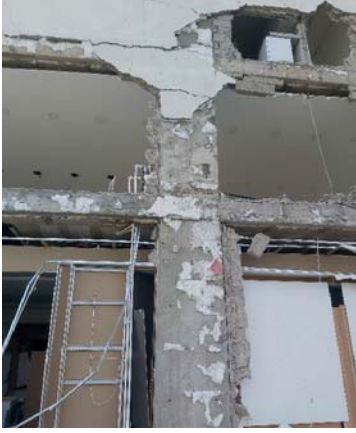
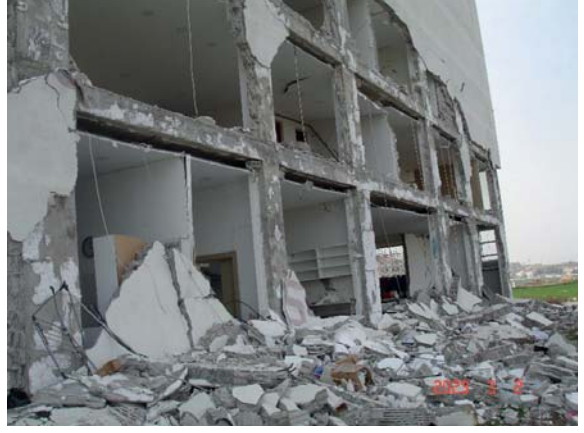
### 2. AFAD İl Müdürlüğü yanında bir bina:

Zemin + 4 katlı asma deniz döşemeli betonarme bir bina. Dış aksta gözükten düşey taşıyıcıların tamamı kolon. Binanın içine girilemediğinden iç akslarda betonarme perdesi olup olmadığı görülemedi. Binada sadece çerçeve arasındaki briket duvarları devrilmiş. Beton dayanımının iyi olduğu izlenimi edinildi.

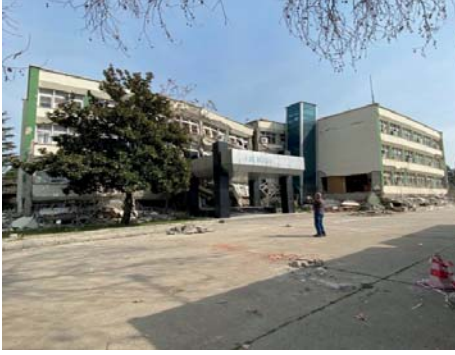
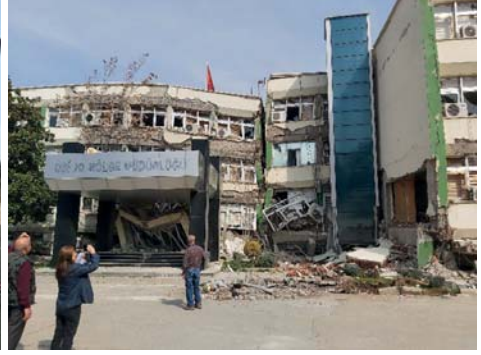
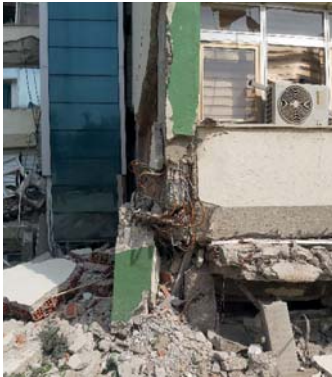
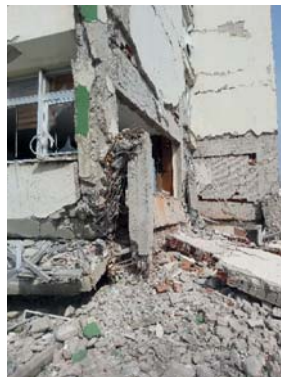
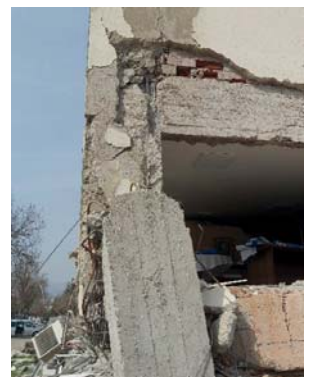
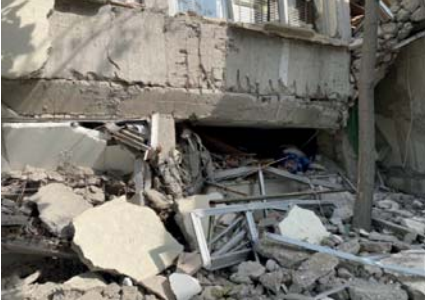
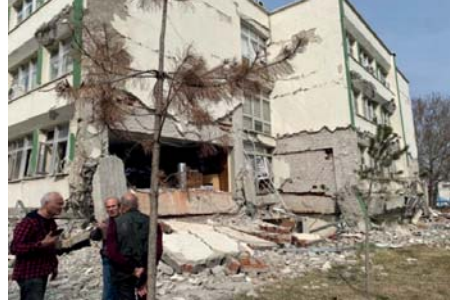
### 3. DSİ 20. Bölge Müdürlüğü:

Çok eski inşa edilmiş betonarme bir bina. Bodrum + Zemin + 3 Katlı, Zemin katı tamamen göçmüş durumda.

Kirişler 70cmx20cm ve 60cmx20cm ebatlarında ölçüldü. Zayıf kolon-Kuvvetli kiriş düzensizliği var. Etriye sıklaştırması yok, donatılarda ileri derecede korozyon var. Kolonlarda; ortada düz, kenarlarda nervürlü demir kullanıldığı görülmüştür. Aralarında dilatasyon olan 2 ayrı bloktur.

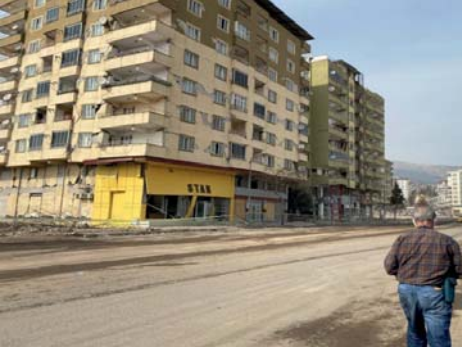
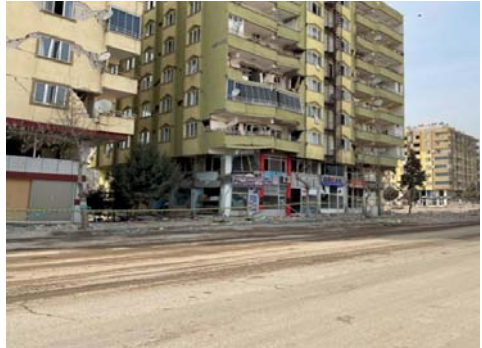
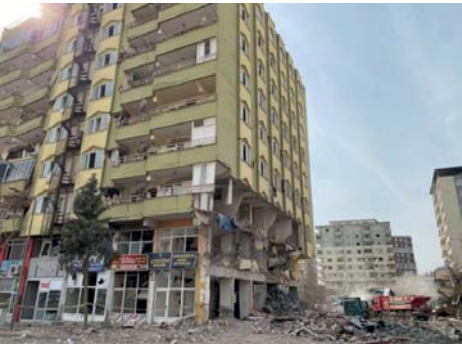
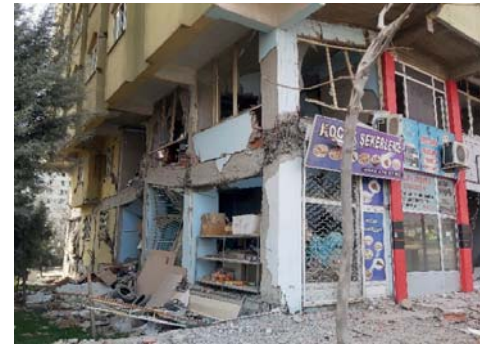
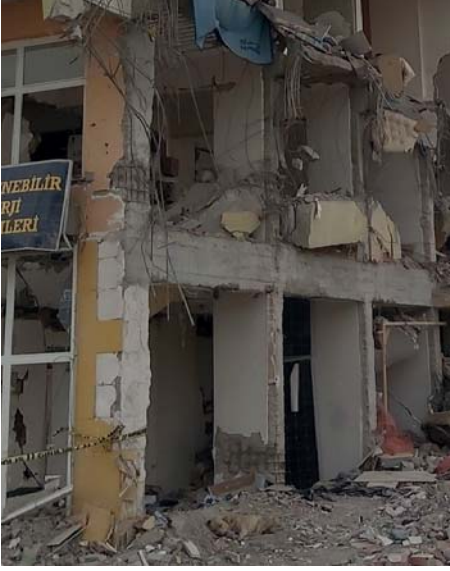
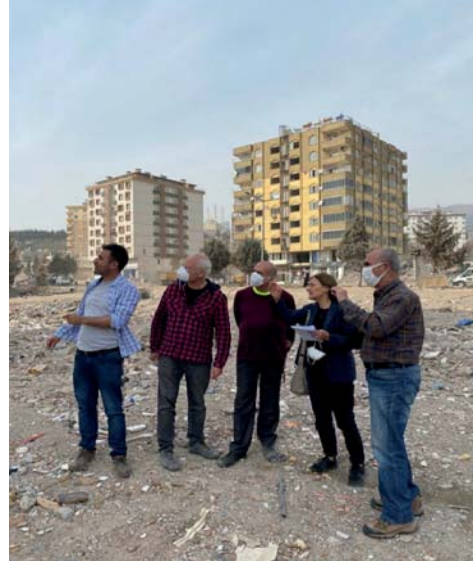
#### 4. Ebrar Konutları:

Kahramanmaraş'ta depremde en çok can kaybının yaşandığı yerlerden biri olan Ebrar Sitesinde 12 Bloktan 8'inin tamamen yıkıldığı söylendi.

Her blok her katta 4 daire, toplam 32 daireden oluşuyor. Taşıyıcı sistemi betonarme çerçeveli, duvarları gazbeton ile örülü olan binaların zemin katları asma katlı olmak üzere 7 normal kattan oluşmaktadır. Binaların her an yıkılma tehlikesi olduğu ve girilemediği için taşıyıcı sistemi hakkında detaylı inceleme yapılamamış ve bilgi edinilememiştir.

Sahadaki gözlemlerimizde beton dayanımının düşük olduğu izlenimi edinildi. İlk inşa edilen blokların hazır betonun olmadığı dönemlerde inşa edildiği, betoniyerle beton dökümü yapıldığı söylendi. Beton, dökümünden sonra yeterince sulanmamış, kürünü almamış olabilir. Dışarıdan yapılan gözlemlerde etriye sıklaştırmasının yapılmadığı, kancaların  $135^\circ$  kıvrılmadığı anlaşılmıştır.

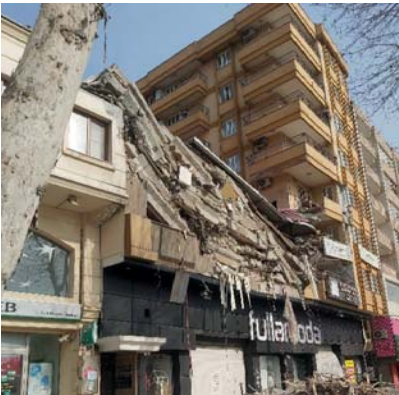
*Trabzon Bulvarında kat seviyeleri ve titreşim periyodları farkı binaların birbirine çarpması sonucu yıkılmış bir bina.*

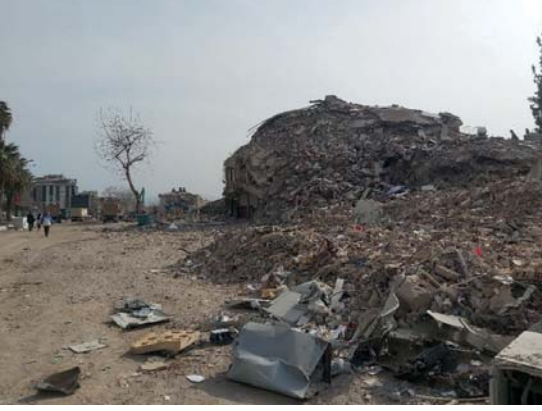
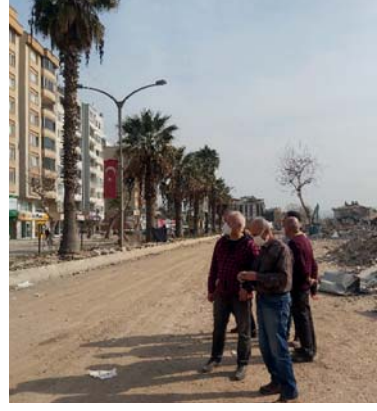
*Trabzon Bulvarında yolun bir tarafında enkaz haline dönüşmüş binalar, diğer tarafında ise yönetmeliğe uygun inşa edilmiş ve ayakta kalmış binalar görülmekte.*

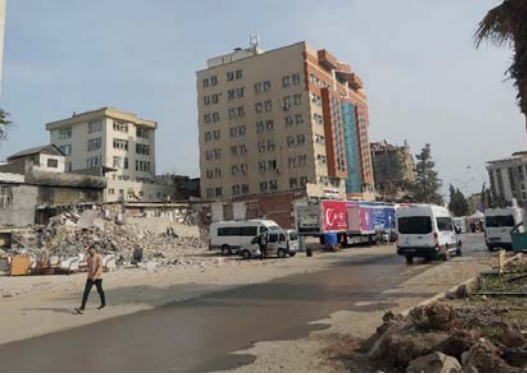
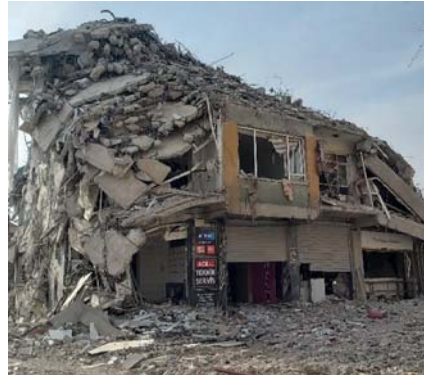
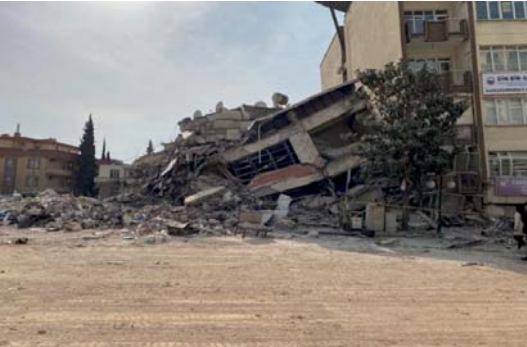
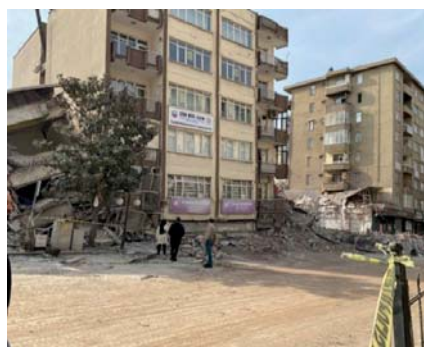
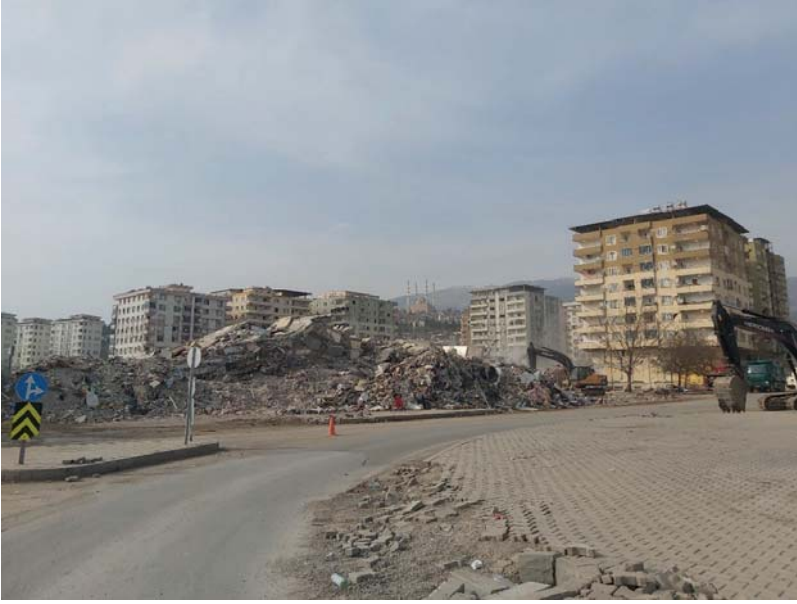
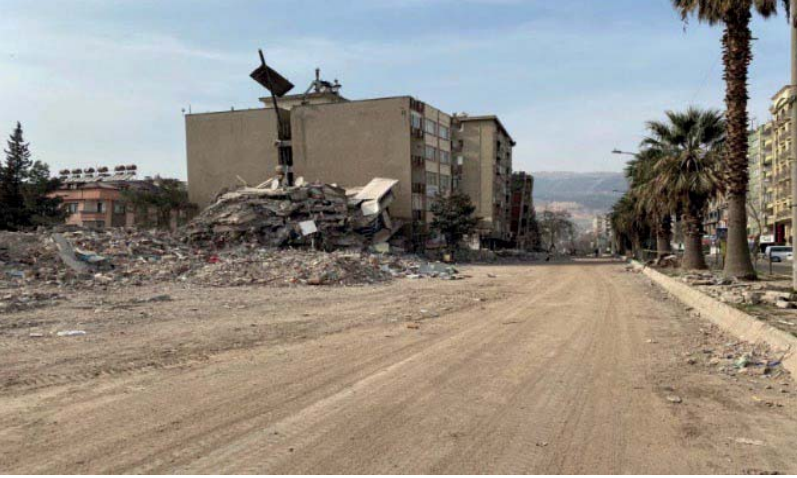
## 7. Trabzon Bulvarı, Azerbaycan Bulvarı ile Cahit Zarifoğlu Caddesindeki ağır hasarlı ve yıkık binalar:

Bu caddelerde çok sayıda ağır-yıkık derecede hasar görmüş binalar bulunmaktadır. Cahit Zarifoğlu Caddesi eskiden patlıcan tarlası iken 1990'dan sonra hızla yapılaşmış. Enkazların görüntüsü ve binaların yıkılma biçimlerine bakıldığında, beton dayanımlarının oldukça düşük olduğu gözlenmektedir. Enkazda bütünlüğünü korumuş kolon ve kirişler üzerinde yapılan incelemelerde; donatı tevzisinin uygun olmadığı ya da yeterli olmadığı görülmüştür (Etriye sıklaştırması, kancaların 135° kıvrılması, boyuna donatı adedi ve bindirme boyları).

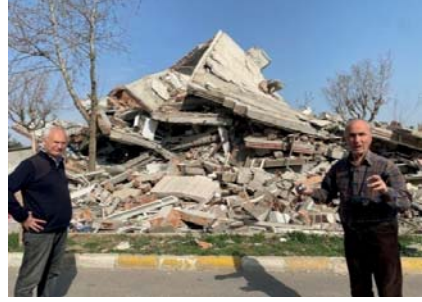
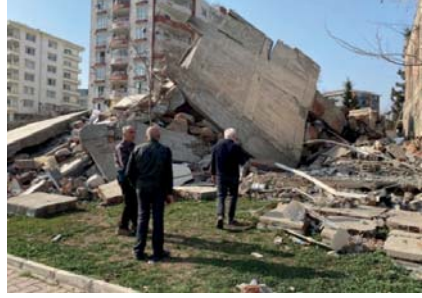
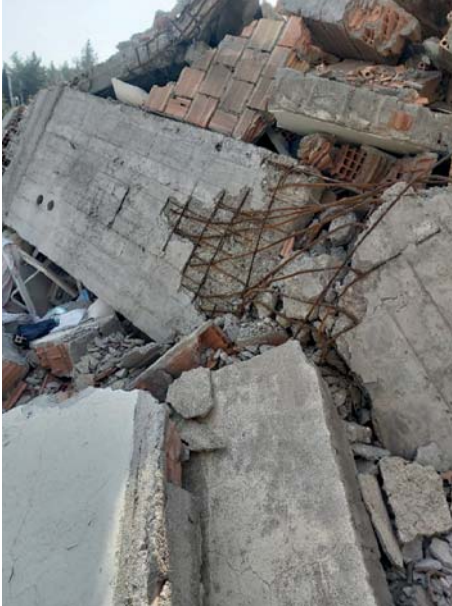
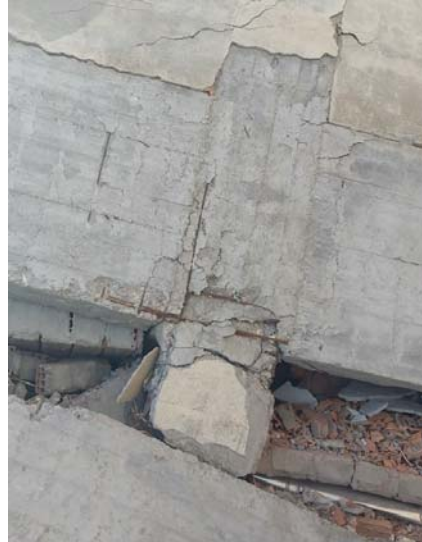
Binanın yıkılmadan önceki görüntüsüne bakıldığında zemin katının asma katlı işyerleri olduğu, bu zemin katın yumuşak kat davranışı gösterdiği tahmin edilmektedir. Enkaz üzerinde yapılan incelemede, düz donatı kullanıldığı, donatılarda korozyon olduğu görüldü. Etriye aralıkları 22 cm ölçüldü. Beton dayanımının düşük olduğu tahmin edilmektedir.

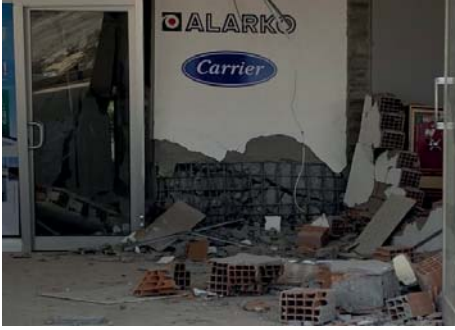
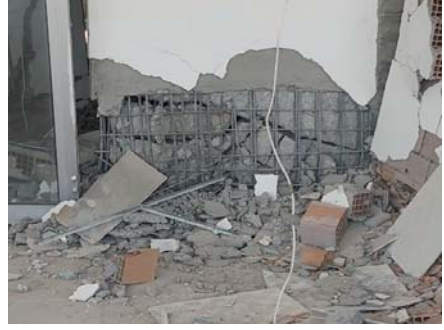
## 2. Atatürk Bulvarı, Şehit Piyade Onbaşı Ramazan Özen Parkı arkasında Alarko ve Güneş Otomotiv'e ait işyerlerinin bulunduğu bina

Taşıyıcı çerçevesi kolon, perde ve kirişlerden oluşan betonarme bir binadır. Kolon alt düğüm noktasına etriye konmamış. Alarko servisinin içinde görünen, kısa istikametteki perdede, yıkık (D) derece kesme hasarı var. Bu perde uç bölgesinde donatılar yönetmeliğe uygun yerleştirilmemiş, ilave boyuna donatı ve sargı yok. Etriye aralıkları 10 cm, ancak ön cephede 7 no ile işaretlenmiş kolon ve 8 nolu perdeden de gözlemlendiği üzere dip kısımlarındaki 30cm'lik aralıkta etriye konulmamış. Google görüntüsünde bu binanın yanında görülen eski bina ise tamamen yıkılmış durumda. Bu binada betonarme perdeler deprem yüklerinin büyük bir kısmını alarak kolonların hasar görmesini önlemiş ve düşey yüklerini taşımaya devam etmesini sağlamış, böylelikle bina ayakta kalmış.

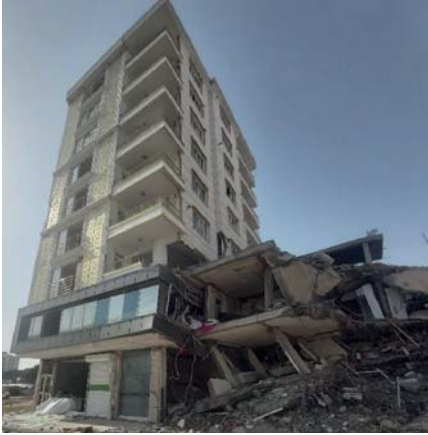
### 3. Atatürk Bulvarı Şehit Piyade Onbaşı Ramazan Özen Parkı arkasında yıkılan bina:

Asmolen döşemeli, oldukça büyük konsol çıkmalı eski tarihli bir betonarme bina. Betonarme perdesi yok. Etriye aralıklarının çok fazla olduğu, sıklaştırma yapılmadığı gözlenmekte. Bu gibi ağır asmolen döşemeli yapıların depremlerde ağır hasar aldığı sıkça görülmektedir. Bu bina yıkılırken yan binaya da hasar vermiş.

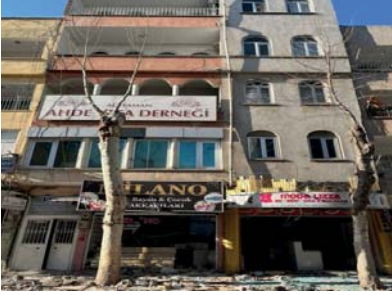
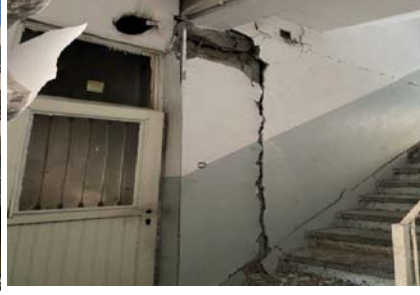
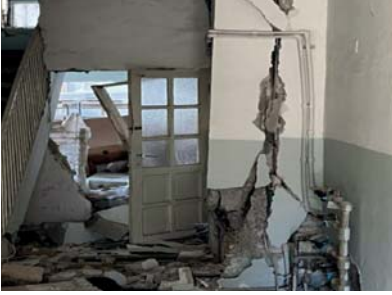
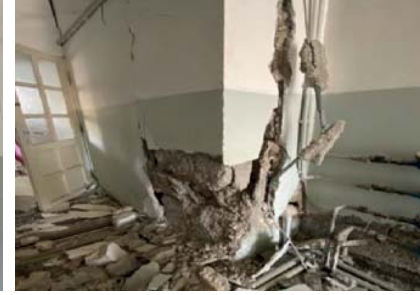
### 7. İnşaat Mühendisleri Odası Adıyaman Temsilcilik binası:

Yeni Pınar Mahallesi Buhara Caddesi No:27 K:1 adresindeki Z+4 Normal katlı betonarme bir yapıdır. Binanın zemin kat, giriş kapısı karşısındaki kolon ile merdiven başındaki kolon ağır hasarlı olup üst kattaki ofisin anahtarı olmadığından girilememiştir. Çok eski olan bu binaya görevli ekiplerce ağır hasar verilmiştir.

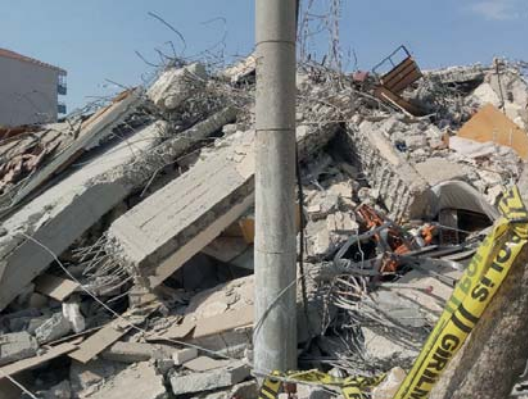
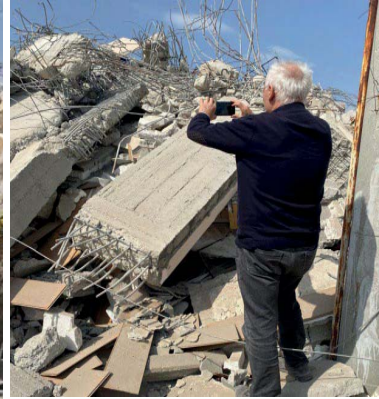
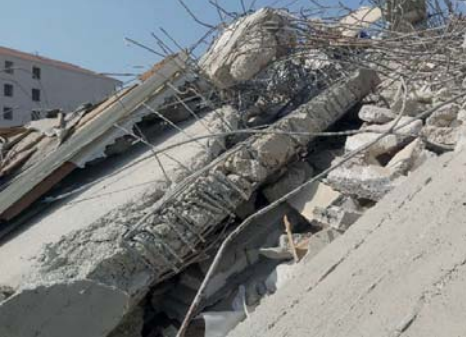
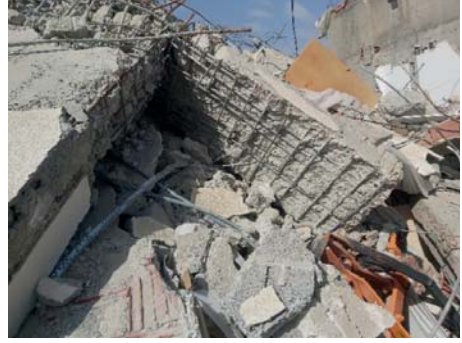
#### 1. Kahramanmaraş Malatya Yolu (Atatürk Bulvarı) üstünde yıkık bina

B+Z+4 katlı, binanın 8 senelik olduğu söylendi. Enkaz üzerinde yapılan gözlemlere göre; nervürlü donatı kullanılmış, ancak bindirme boyları yetersiz, etriye sıklaştırması yok, uçlarında kancaları 135° kıvrılmamış.

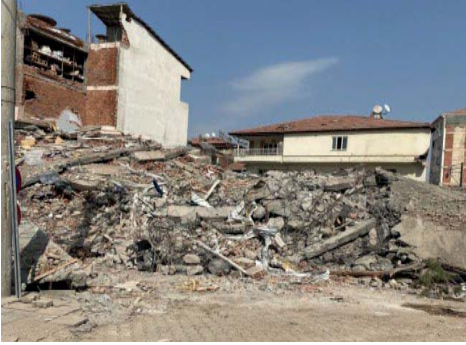
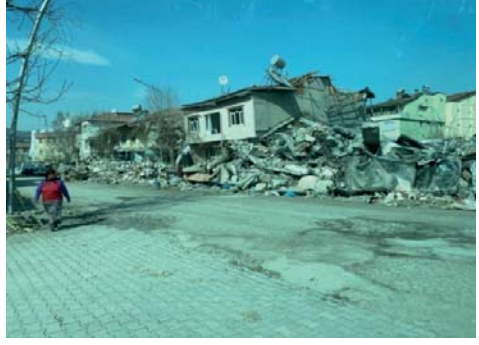
## 2. Atatürk Bulvarında yıkılmış diğer binalar:

İlçe genelinde sınılaşma var. Gölbaşında birçok bina ağır hasar görmüş, özellikle yolun alt kısmında birçoğu çökmüş.

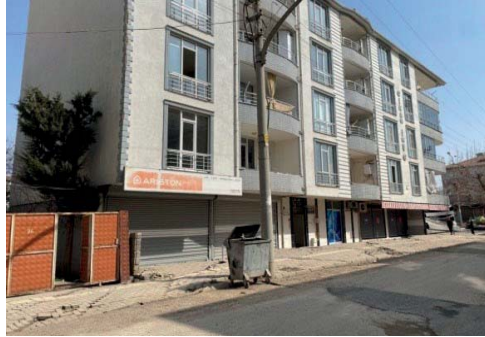
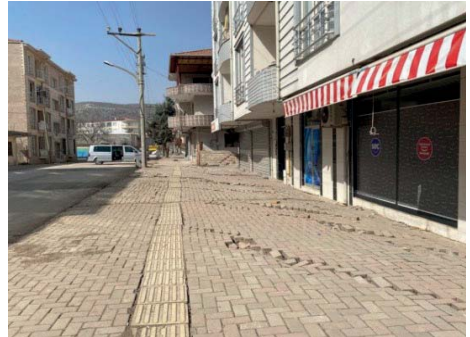
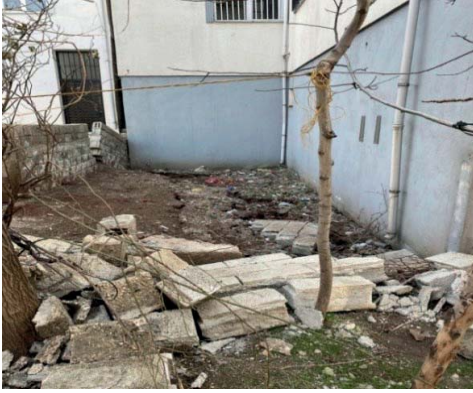
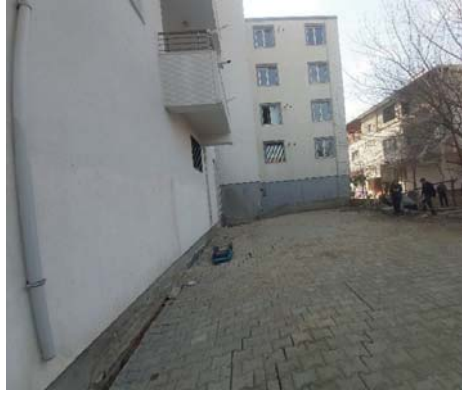
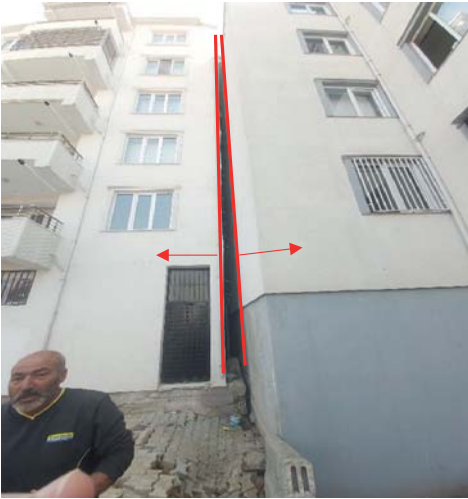
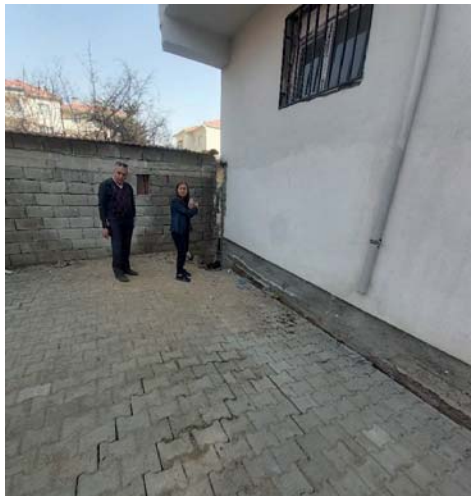
## 3. Gölbaşında, Kısa Apartmanı ve altından geçen Yüzey Kırığı

Gölbaşı ilçesindeki bu B+Zemin+3 katlı binada oturan bir vatandaş; "Biz bu depremde hiç sarsılmadık, uyanmadık bile. Hanım kalp hastası uyanıyorsa kesin kalp krizi geçirirdi" dedi. Bina sınılaşma nedeniyle ~65 cm zemine gömülmüş ancak bina asansörü çalışır durumdadır. Yan tarafındaki bina 15 cm geriye kaymış ve 20 cm ( Sedef Apartmanı) yatayda açılmıştır.

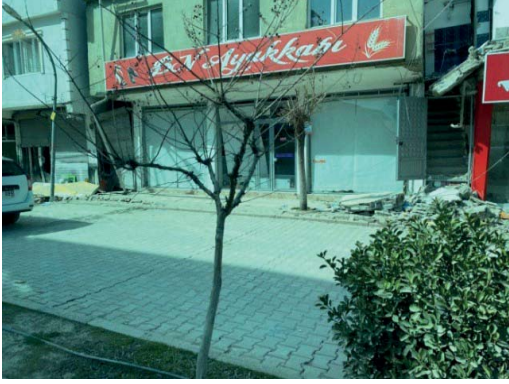
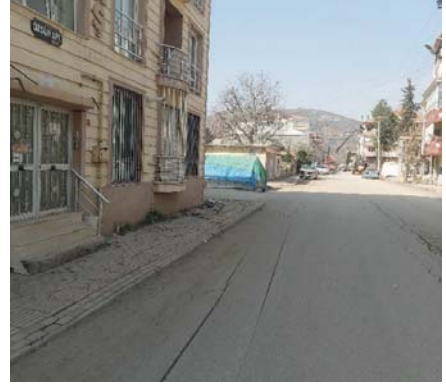
Deprem bölgesinde daha önceki gözlemlerimizde de bahsedildiği gibi Gölbaşında da çok sayıda enkaz olmasına rağmen Fayın kıramadığı yapılar da var. Gerçek laboratuvar ortamında depremin kendi eliyle yaptığı ve kimsenin itiraz edemeyeceği test sonuçları gösteriyor ki; gevşek, alüvyon zeminde, daha rijit bir yapı ile karşılaşan fay, kolay yolu seçip binaların etrafından dolaşiyor. Başka depremlerde de örneği var. Böyle bir zemin ortamında depreme dayanıklı yapılmış binalar altından fay geçse bile yıkılmıyor. Bu durumda, yumuşak, alüvyon zeminde fay sakinim bandı (tampon) bırakılırken çok daha dikkatli davranılması gerektiği sonucu ortaya çıkıyor. Bu binaların bulunduğu zeminde sıvılaşmaya bağlı taşıma gücü kaybı nedeniyle binaların olduğu yerde bir miktar gömüldüğü görülüyor. Ancak böyle sıvılaşan bir zeminde üst yapıya çok daha az atalet kuvvetleri geldiği, bu nedenle üst yapının çok daha az zarar gördüğü de yine gözlenen başka bir gerçek. Sıvılaşan zemin adeta izolatör gibi davranıyor.

*Bu binanın yanında ve karşısında ayakta kalmış binalar*

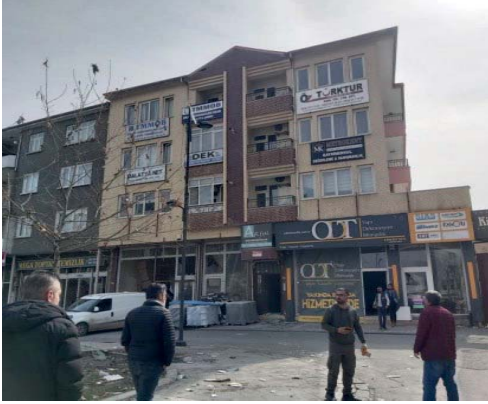
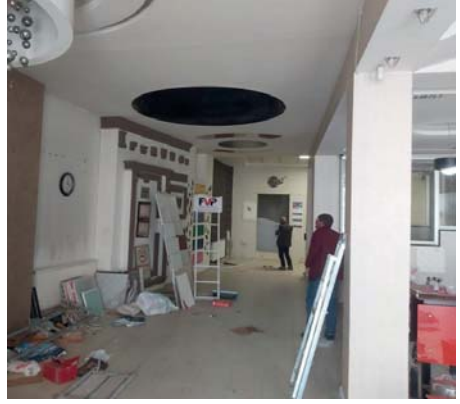
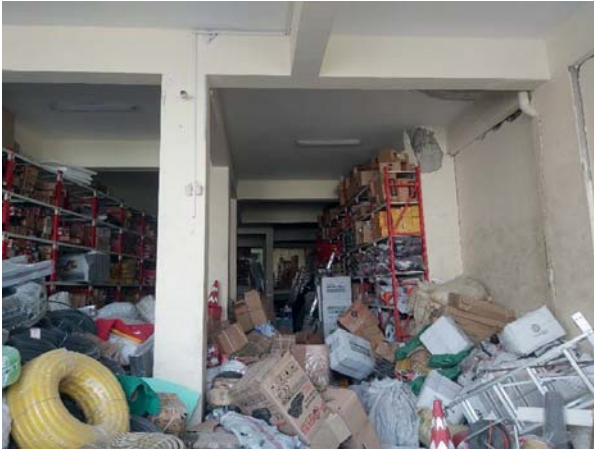
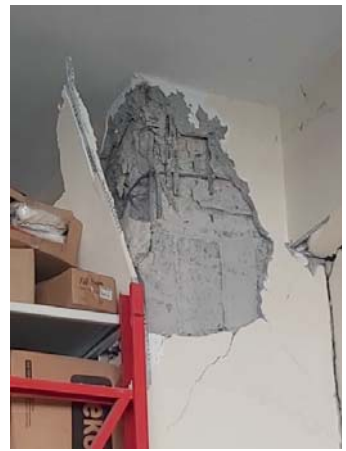
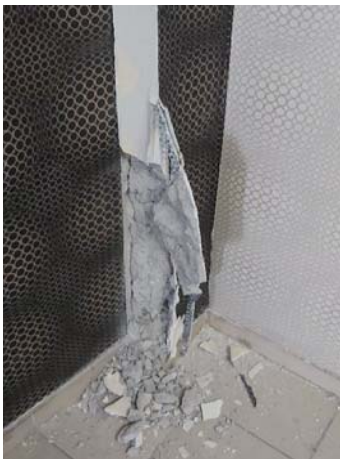
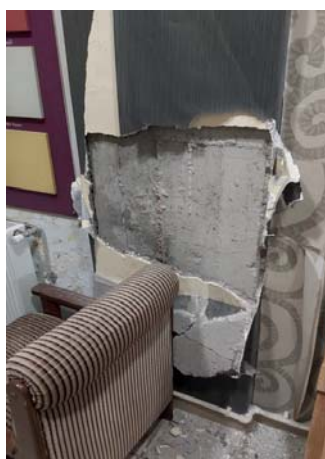
B+Z+3 Normal katlı betonarme bir yapıdır. Yapının arka kısmında bitişik nizamda yapılmış başka bir bina bulunmaktadır. Zemin kattaki dükkanda yapılan incelemede bir kolonda boyuna donatının az bir miktar dışa doğru burkulduğu, kabuk betonunun (pas payının) döküldüğü, ağır derecede eğilme hasarı olduğu gözlemlendi. Bunun dışında taşıyıcı elemanlarında kayda değer bir çatlak gözlenmedi. Etriye zemin katın bazı bölme duvarlarında sıva dökülmeleri dışında önemli bir duvar göçmesi veya hasarı yoktur. Sadece zemin kattan birinci kata çıkış merdiven sahanlık kısmında hafif derecede hasar görülmüştür.

Yapının zemin katındaki kolonlar üzerinde profometre cihazı ve Schmit çekiçi ile yaptığımız ölçümlerde çekiç geri sekme değerlerinin ( 38, 40, 38, 38, 36, 38, 38) oldukça iyi olduğu, beton yaşı da dikkate alındığında dayanımının en düşük ihtimalle BÇ25 olduğu değerlendirilmiştir. Beton dayanımına ilişkin Schmith çekiçi ile yapılan bu değerlendirme sapması yüksek yaklaşık bir değerlendirme olup mutlaka karot alınıp laboratuvardaki test sonuçlarıyla kanıtlanmalıdır. Pas payı dökülmüş kolon üzerinde yapılan ölçüme göre etriye aralıkları 12 cm'dir.

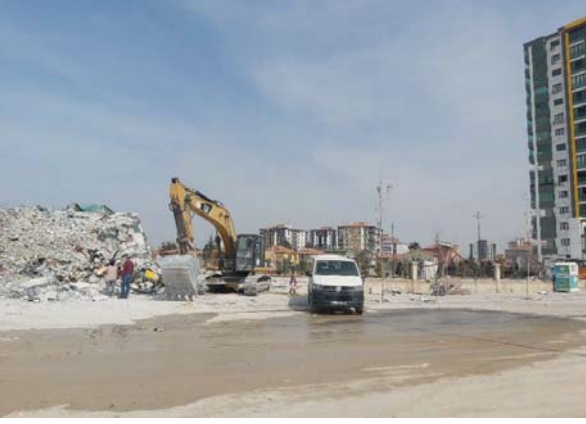
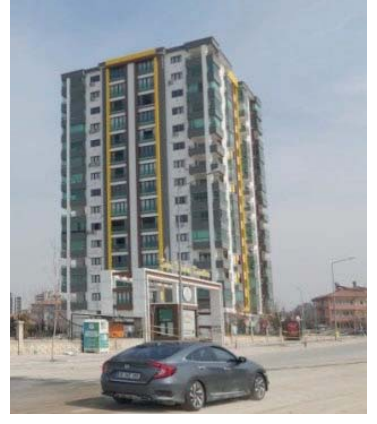
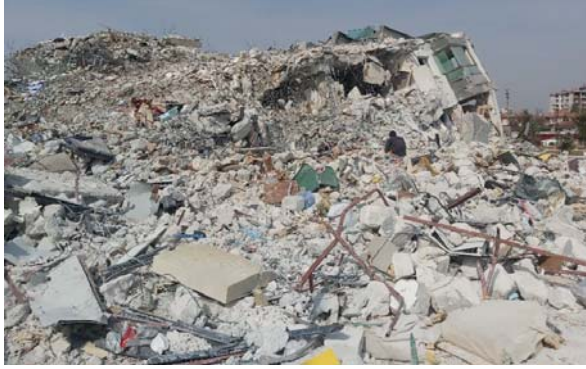
Bu sitedeki iki yapıdan biri göçmüş diğeri ayakta kalmış. B+Z+14 normal katlı bu betonarme binaların yapı denetimi altında, yeni inşa edilmiş yapılar olduğu ifade edilmiştir. Aynı sitede aynı projeye sahip aynı müteahhit firma tarafından yaptırılan bu binalardan birinin tamamen çökmüş diğerinin ise ayakta kalmış olmasının nedenleri ancak detaylı inceleme ile mümkündür. Ayakta kalan binanın içine girilememiş, binaların projeleri de incelenememiştir.

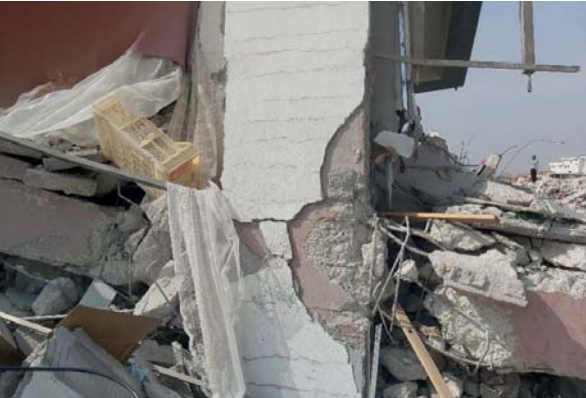
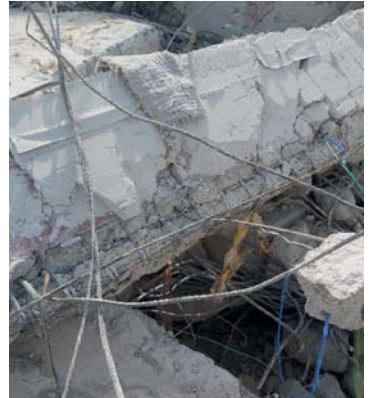
Enkaz haline gelen yapıda da enkaz kaldırma işleminin başlamış olması ve oldukça örselenmiş olması nedeniyle kesin bir değerlendirme yapmak mümkün olamamıştır.

Çöken bina enkazında bütünlüğünü biraz korumuş taşıyıcı elemanlar üzerinde yapılan incelemede ise, nervürlü donatı kullanıldığı, etriye sıklaştırmasının yapıldığı, kolon-kiriş düğüm noktasında etriyelerin kolon donatısına sargılandığı görüldü. Donatıdaki bu olumlu özelliklerin yanında etriye kancalarının tam olarak 135 derece bükülmediği görüldü. Betonunun da, hazır beton kullanılmasına rağmen imalatı sırasındaki hatalar nedeniyle dayanımının düşük olabileceği düşünülmektedir. Beton parçaları üzerindeki gözlem bu ihtimali kuvvetlendirmektedir. Ancak bu değerlendirme gözlemsel bir tahmin olup yanıltıcı olabilir. Beton dayanımı alınacak karotların laboratuvar ortamında test edilmesiyle kesin olarak ortaya konulabilir. Kolon üzerinde oldukça fazla sıklıkla eğilme çatlakları vardır. Kolon kiriş birleşim yerinde her iki taraftaki kiriş uçları tamamen mafsallaşmış. Böyle yüksek bir bina için mevcut düşey betonarme taşıyıcı elemanların kesitleri yeterli büyüklüğe sahip olmayabilir. Dışarıdan bakıldığında betonarme perde taşıyıcı görülemez. Ancak, betonarme perdeler yapının iç kısmında merdiven veya asansör çevresinde konumlanmış olabilir. Kısacası yapıdaki betonarme perdelerin miktarı, yerleşimi, kesitlerinin yeterliliği bilinmemektedir. Yıkılan binada yıkım nedeni, yıkımın projeden mi yoksa imalat hatasından mı kaynaklandığı, binanın projesinin depreme karşı yeterliliği, projesinde herhangi eksik veya kusur olup olmadığı, ancak deprem yönetmeliğinde belirtilen hesap kurallarına göre yeniden modellenip analiz edilmesi ve performansının değerlendirilmesiyle mümkün olabilir.

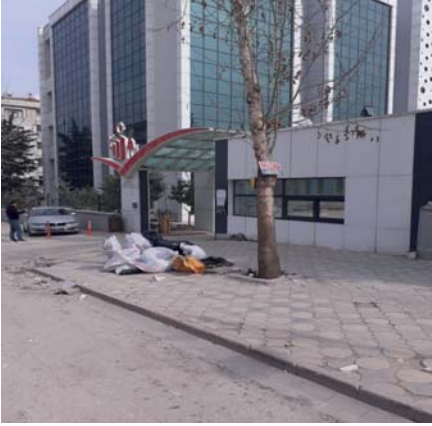
### 3. Çevre, Şehircilik ve İklim Değişikliği İl Müdürlüğü Hizmet Binası:

Etrafında çok sayıda yıkılmış, hasar görmüş bina olmasına karşı Çevre, Şehircilik ve İklim Değişikliği İl Müdürlüğü Hizmet Binası depremi hasarsız atlattır. Binanın halen kullanıldığı, içinde insanların çalışmalarına devam ettiği görüldü.

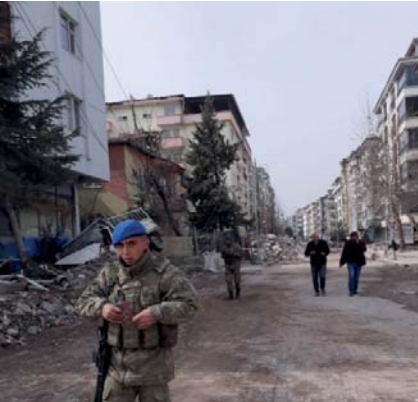
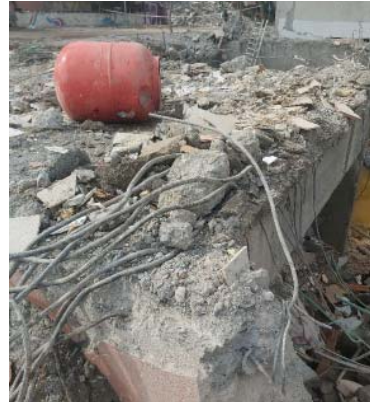
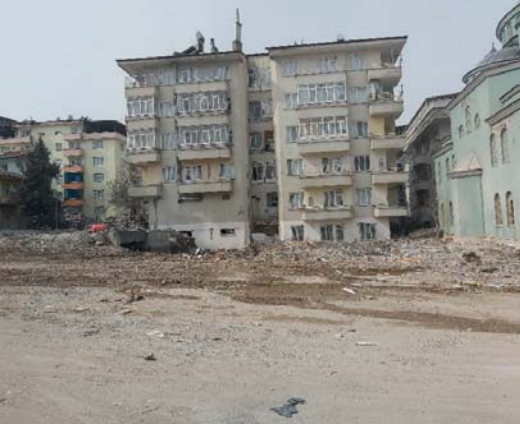
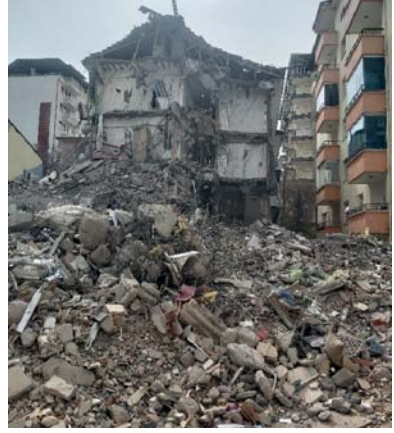
Çevre, Şehircilik ve İklim Değişikliği İl Müdürlüğü Hizmet Binası karşısında yıkık ya da ağır hasar gören binaların çoğunun enkazı kaldırılmıştır. Bir kısım binalarda da enkaz kaldırma çalışmalarına halen devam edildiği görüldü.

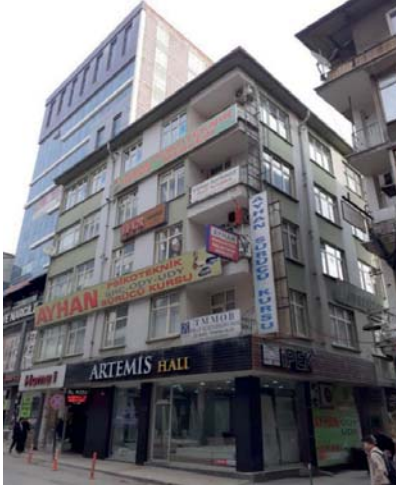
### 1. Şehit Binbaşı Sabri Sokakta İnşaat Mühendisleri Odası Elazığ Temsilciliğinin bulunduğu bina:

Z+4 katlı, bölme duvarları harman tuğlası ile örülü betonarme yapıdır. Zemin katında dükkân ve lokanta olarak kullanılan işyerleri vardır. 1. ve 2. kat İnşaat Mühendisleri Odası, diğer 2 kat ise sürücü kursu olarak kullanılıyor. Yapının bölme duvarlarında sıva çatlakları gözlenmiştir. Kolon ve kirişlerde ise herhangi bir hasar yoktur.

İMO hizmet binasının sol tarafında bitişik daha yüksek bir bina olmasına rağmen depremde çarpışma etkisiyle oluşan herhangi bir hasar yoktur.

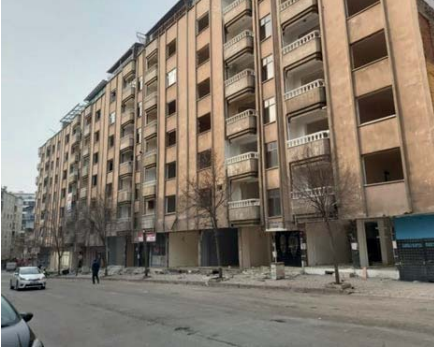
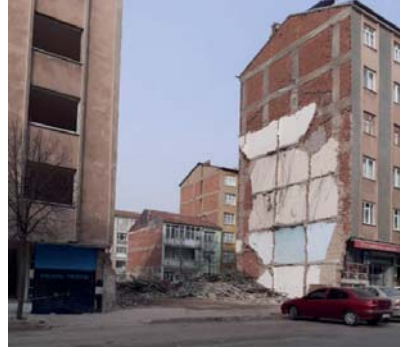
Binanın bulunduğu Kemal Şedeler Caddesinde tamamen göçen ya da ağır hasar görüp enkazları kaldırılan binalar da vardır. Bölgede yıkılan binaların yanı sıra, 1975 yönetmeliğinden önce inşa edilmiş taşıyıcı sistemi perdesiz kolon ve kirişlerden oluşan bir çok binanın da ayakta kaldığı ve kayda değer bir hasar görmediği gözlenmiştir. Bu durum, bölme duvarlarının harman tuğlasıyla ile örülmüş olması ve depremde taşıyıcı sisteme büyük katkı sağlanmasından kaynaklanmaktadır.

*Donatılarda korozyon oluşmuş. Etriye aralıkları 20-25 cm ölçüldü. Etriye kancaları 135° kıvrılmamış.*

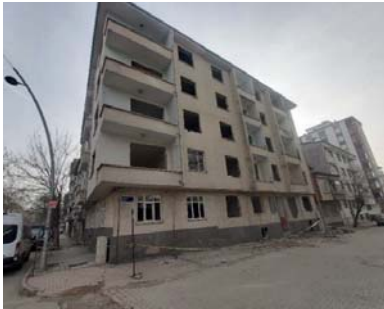
### **3. Yunus Emre Bulvarında Yunus Emre Apartmanı:**

Aşağıda fotoğrafta görülen binaya da ağır hasar verilmiş ancak taşıyıcı sistemde herhangi bir hasar gözlenmemiştir.

*Donatılarda korozyon oluşmuş. Etriye aralıkları 40-50 cm ölçüldü. Etriye kancaları 135° kıvrılmamış.*

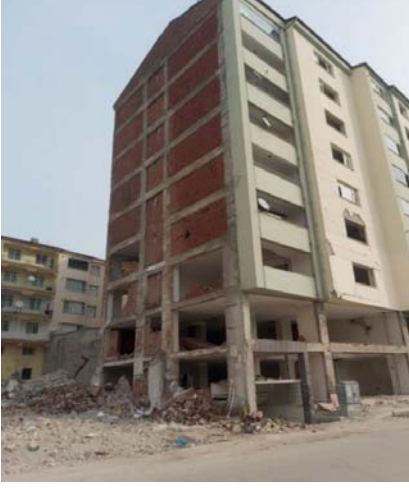
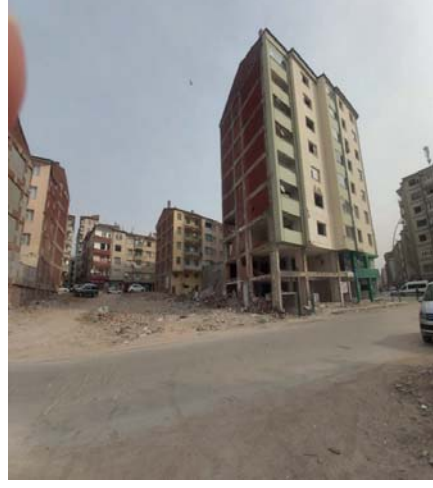
#### 4. Susam Sokakta enkazı kaldırılmış bir binanın yanındaki bina:

Yanıdaki enkazı kaldırılan binanın en son depremden sonra boşaltıldığı, ancak binaya eşyasını almak için giren bir vatandaş ile ona refakat eden bir polis memurunun, artçı depremde yıkılması üzerine enkaz altında kalarak vefat ettiği belirtildi. İncelenen bina Zemin + 7 Katlı betonarme perde ve kolonlardan oluşan karma bir taşıyıcı sistemi olan binadır. Zemin kat asma katlı olup yumuşak kat düzensizliği var.
