Kahramanmaraş Depremleri  
Sonucu Oluşan Yapısal  
Hasarlara İlişkin

# Gözlem ve Değerlendirme Raporu

**TMMOB**  
**İnşaat Mühendisleri Odası**

## 6 ŞUBAT 2023 KAHRAMANMARAŞ DEPREMLERİ SONUCU OLUŞAN YAPISAL HASARLARA İLİŞKİN GÖZLEM VE DEĞERLENDİRME RAPORU

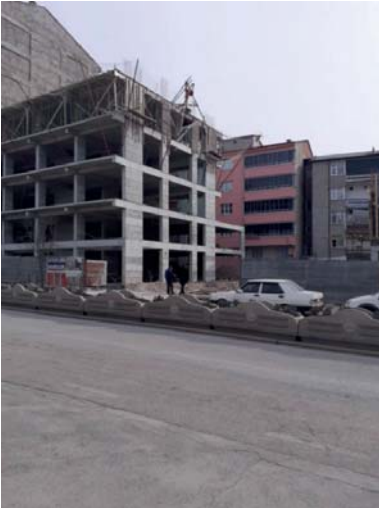
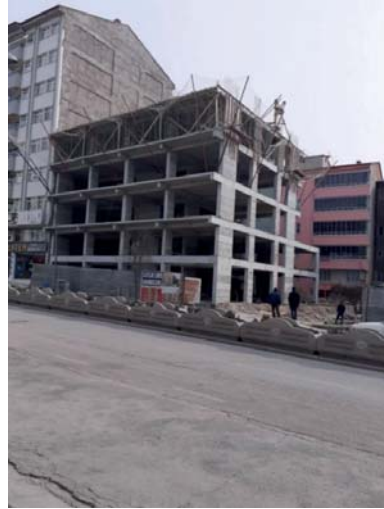
#### 5. İstasyon Caddesinde inşaatı devam eden yönetmeliğe uygun bir bina:

Deprem öncesi inşaatı başlamış olan ve son meydana gelen deprem sonrası inşaatı durdurulan yapıda, her iki yönde deprem yüklerini taşıyacak uygun betonarme perdeleri var. Taşıyıcı elemanlarda herhangi kılcal çatlak bile görülmemiştir.
